**N700系新幹線車両台車枠の件**

## N700系新幹線車両台車枠について

# N700系台車 側バリ製造説明資料

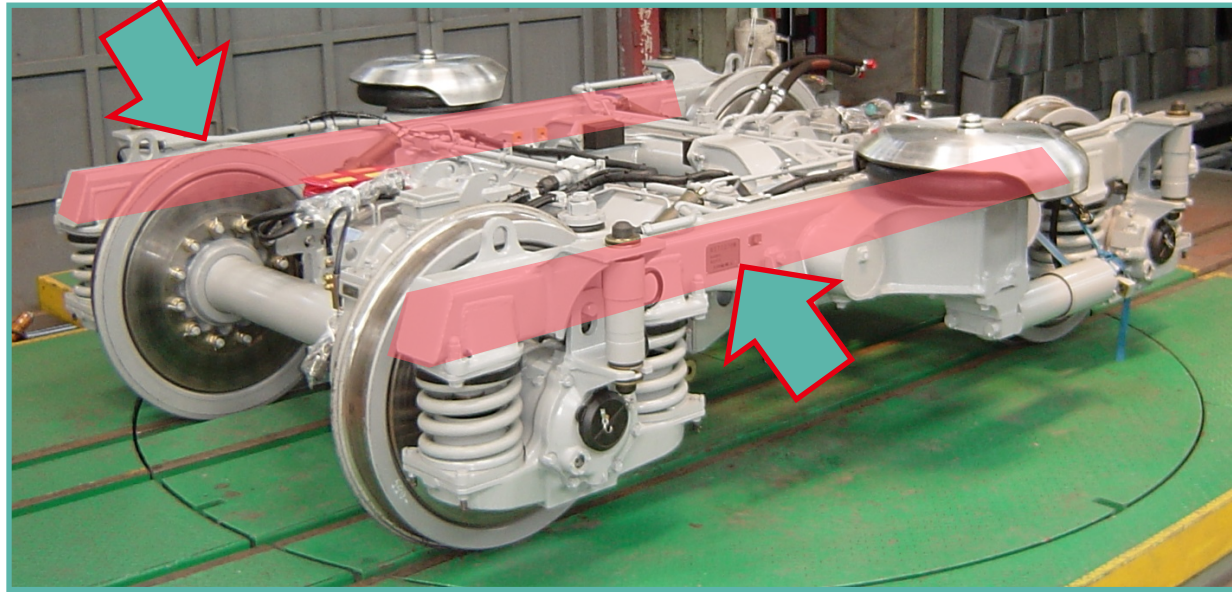
# N700系 側バリ製造工程（側バリとは）

- 側バリは台車構成部品の一つで、1台車に2本あります
- 車体を支え、走行に関わる重要部品です

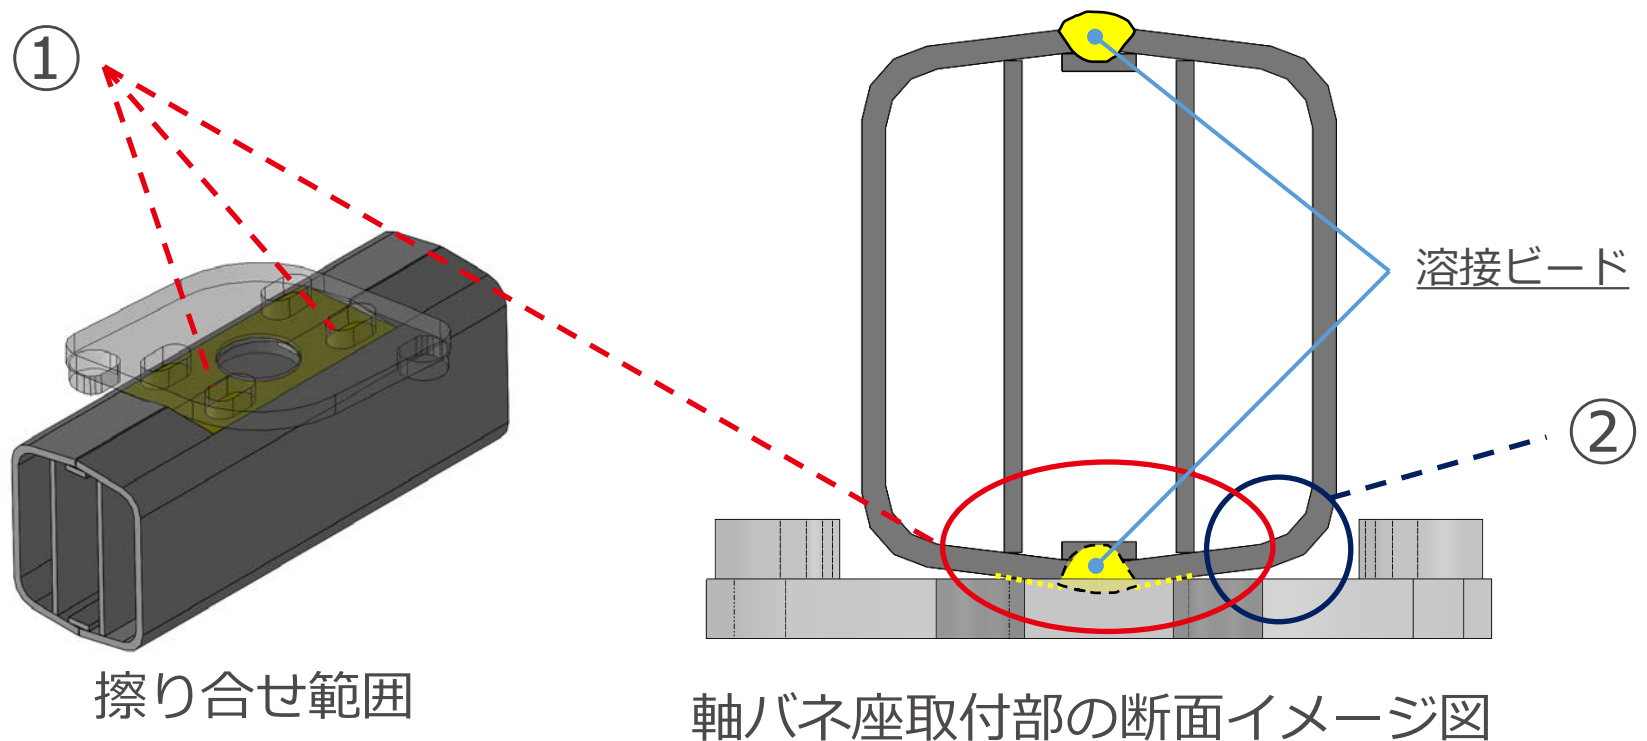
# 側バリ製造工程内の問題点（部品組立時の調整作業）

軸バネ座取付時に、側バリの凸部を削って（①）、軸バネ座との隙間を0.5mm以下で管理していました（②）。

⇒ 結果として、側バリの板厚が薄くなりました
