## 志賀原子力発電所 1号機の臨界事故についての 報告書の提出について

平成19年3月30日  
北陸電力株式会社

## 志賀原子力発電所 1 号機の臨界に係る事故についての報告(概要版)

# 志賀原子力発電所 1 号機の臨界に係る事故についての報告

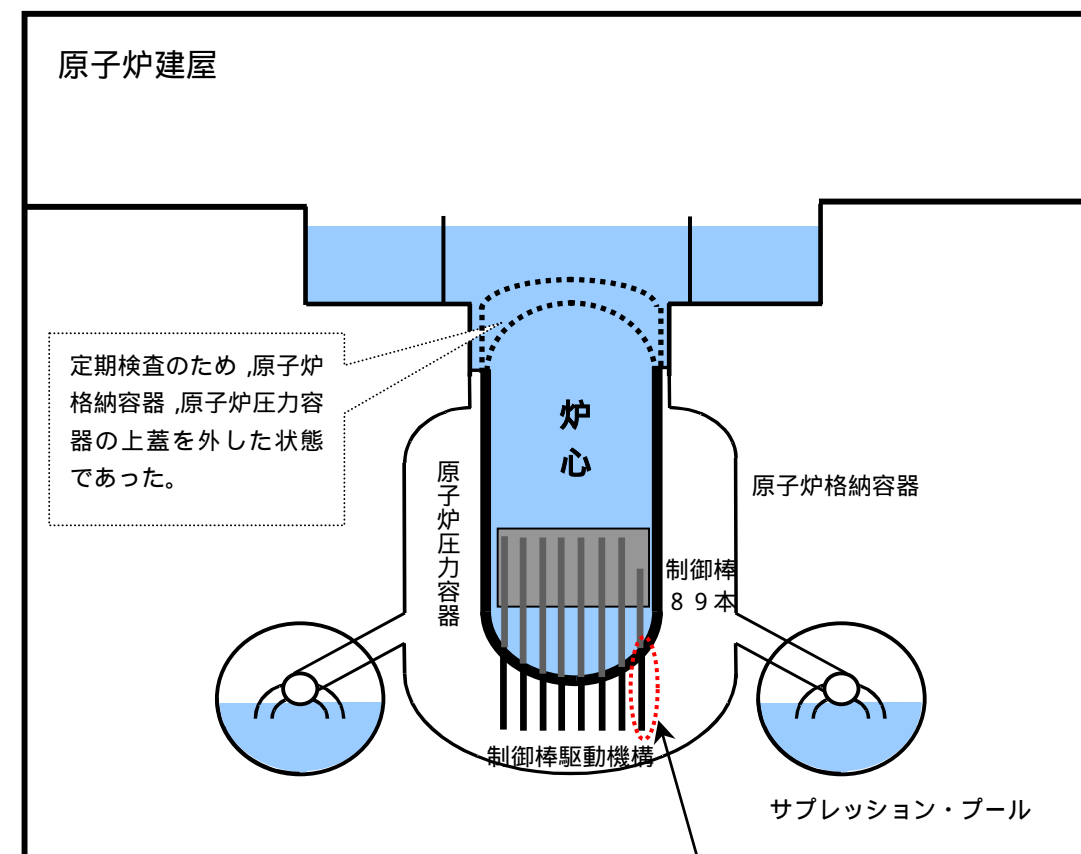
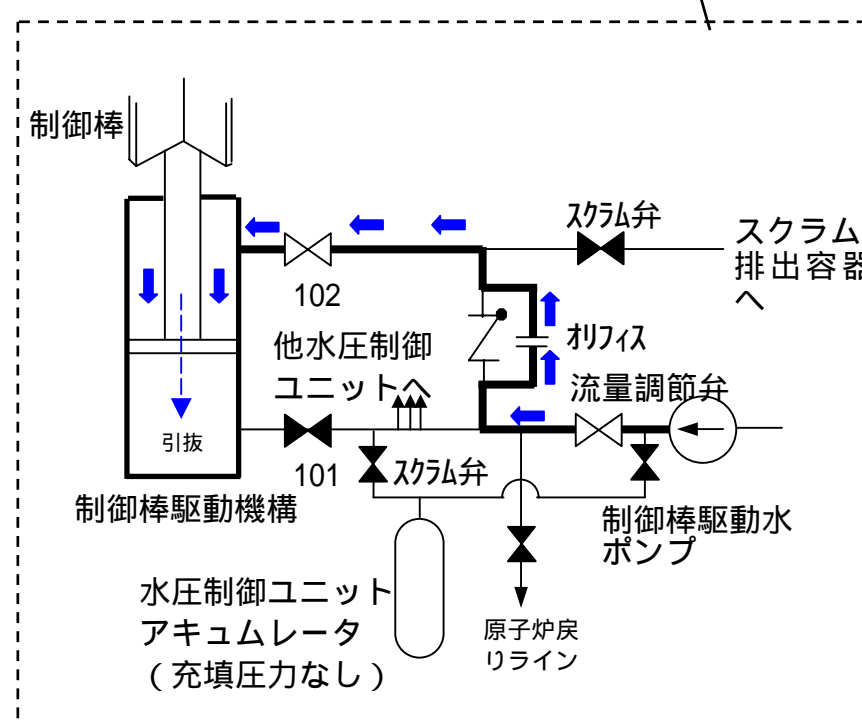
原子炉戻りラインの弁を開けなかったことに加え、流量調節弁が開いたまま 101 弁を閉としたことから、矢印の圧力がかかり、制御棒が想定外に引き抜かれた。  
原子炉が臨界状態となり、原子炉自動停止信号が発生したが、101 弁が開であったこと及び水圧制御ユニットアキュムレータに圧力が充てんされていなかったことから、直ちに制御棒が挿入されなかった。

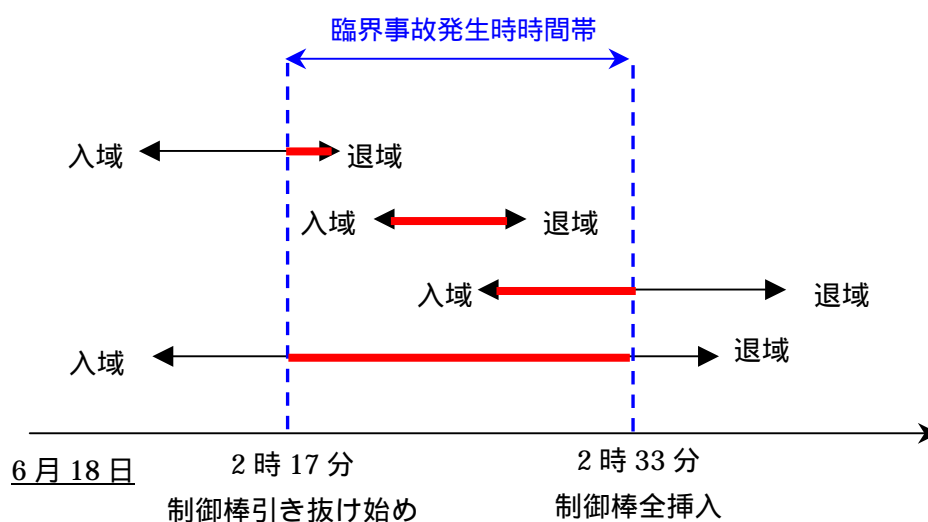
臨界事故発生時の管理区域滞在者の例

放射線管理計算機に保存されている放射線業務従事者の管理区域出入実績から、臨界事故が発生した時間帯（制御棒が引き抜け始めた2時17分から全制御棒が全挿入となった2時33分まで）に管理区域に滞在していた放射線業務従事者（以下「管理区域滞在者」という。）を確認した結果、制御棒駆動機構の試験に係る電力社員2名とメーカー作業員2名、及びその他の作業に従事していた2名の計6名であった。

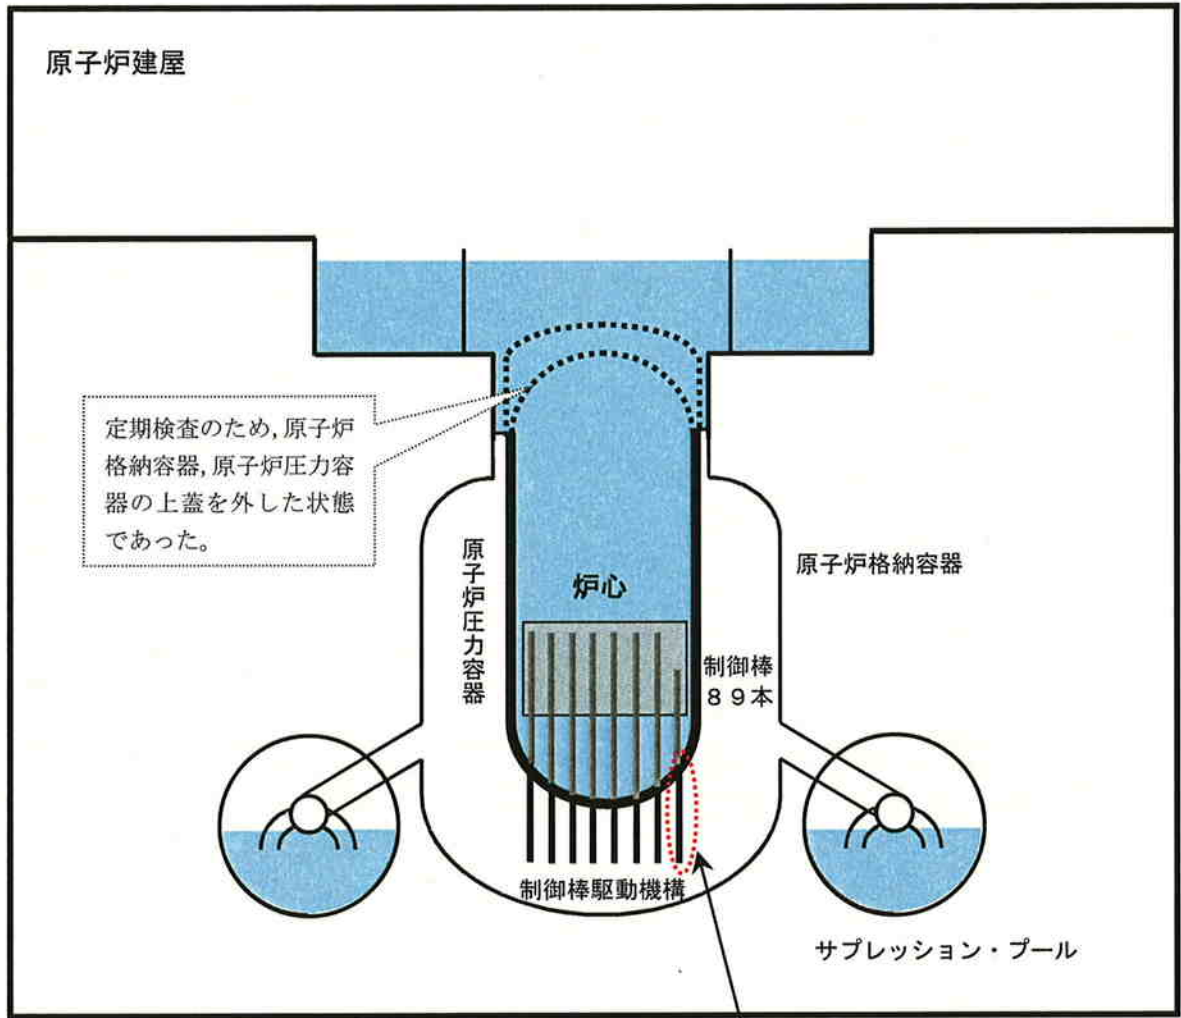
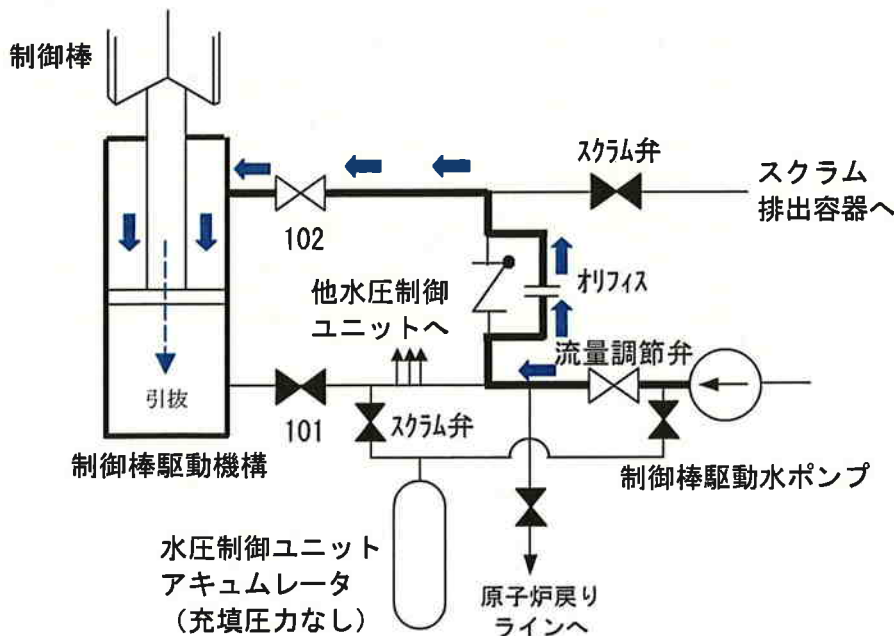
制御棒引抜動作開始時の状態（概要図）

・流量調節弁を閉めず、また、原子炉戻りラインの弁を開けずに101弁を閉としたことから、矢印の圧力がかかり、制御棒が想定外に引き抜かれた。

・原子炉が臨界状態となり、原子炉自動停止信号が発生したが、101弁が閉であったこと及び水圧制御ユニットアキュムレータに圧力が充てんされていなかったことから、直ちに制御棒が挿入されなかった。

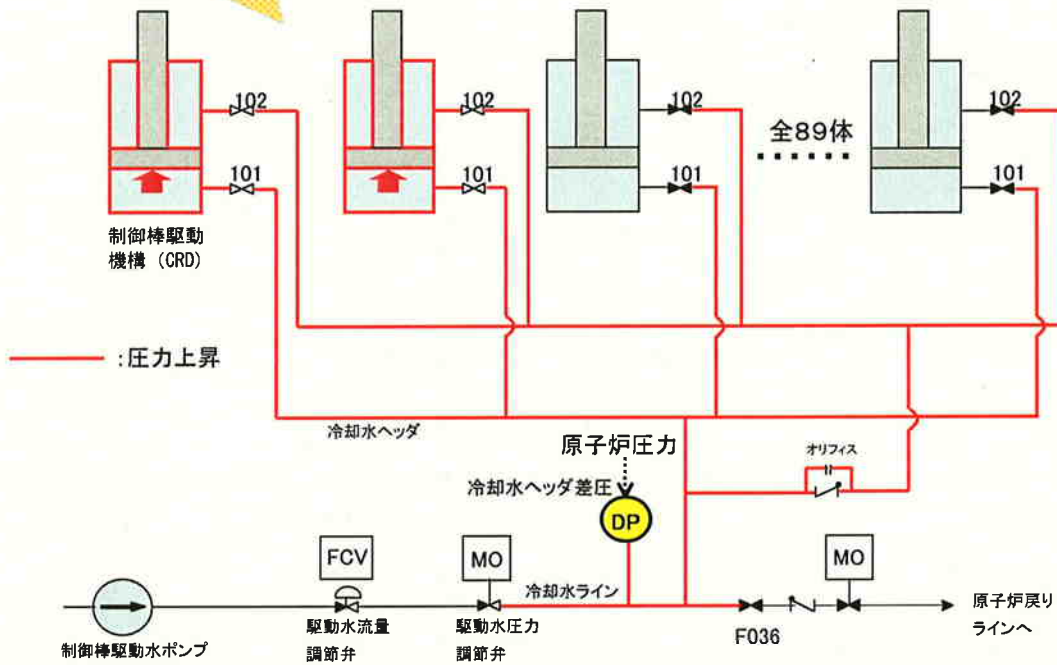
# 制御棒駆動機構隔離数と冷却水ヘッド差圧の関係

制御棒駆動機構の隔離が進むと冷却水ヘッド差圧が上昇する

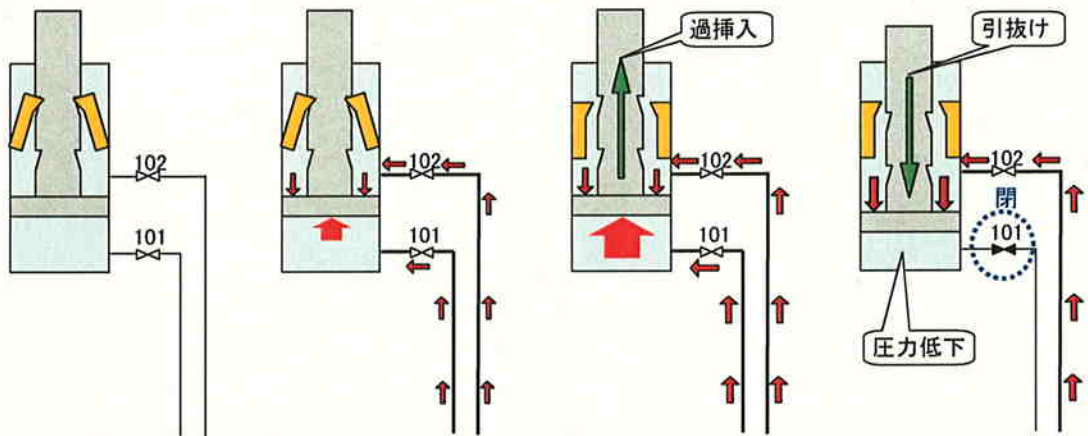
制御棒が引き抜けたメカニズム

- ① 通常
- ② 冷却水ヘッド差圧上昇
- ③ 過挿入によりラッチが外れる
- ④ 101全閉により引抜け

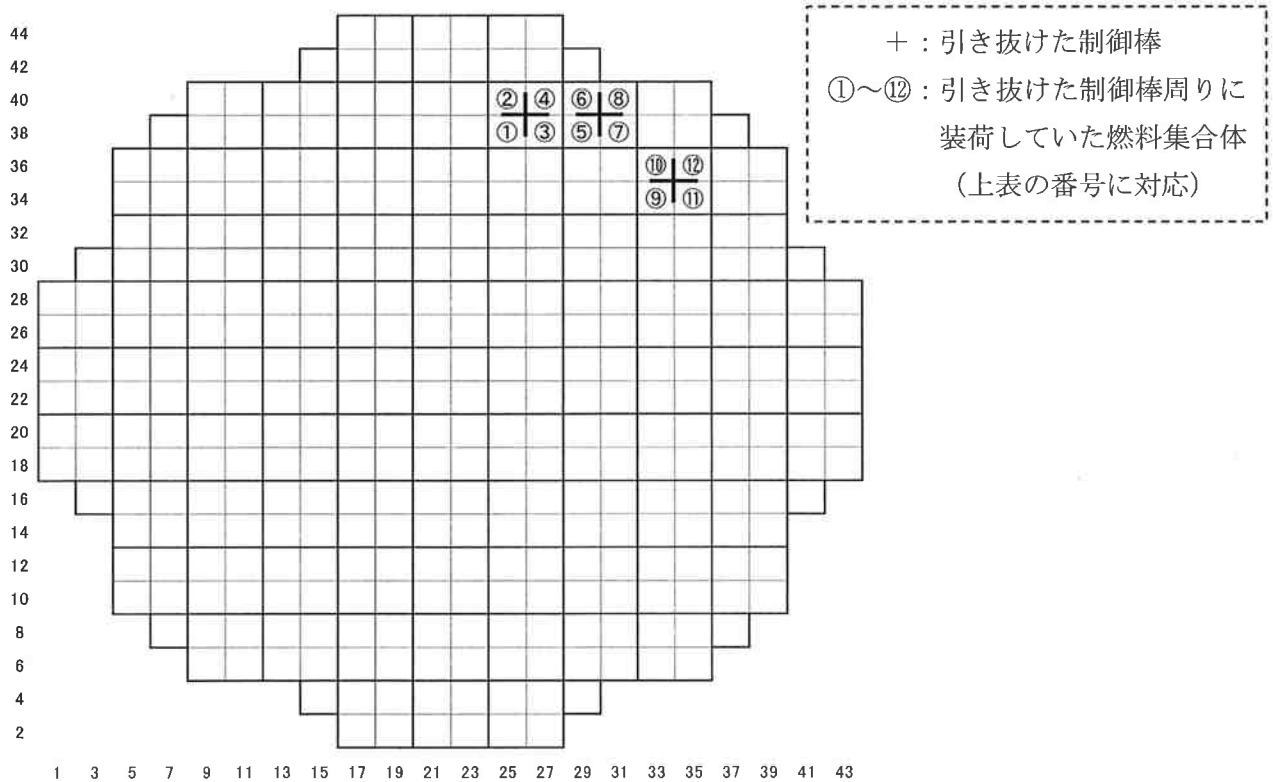
引き抜けた制御棒と外観点検を実施した燃料集合体の位置関係

事故当時相対出力の大きかったと思われる燃料集合体から順に9体、燃料集合体外観点検を行い、その結果、燃料棒及び燃料棒以外の構成要素に、著しい損傷、変形及び腐食は認められなかった。

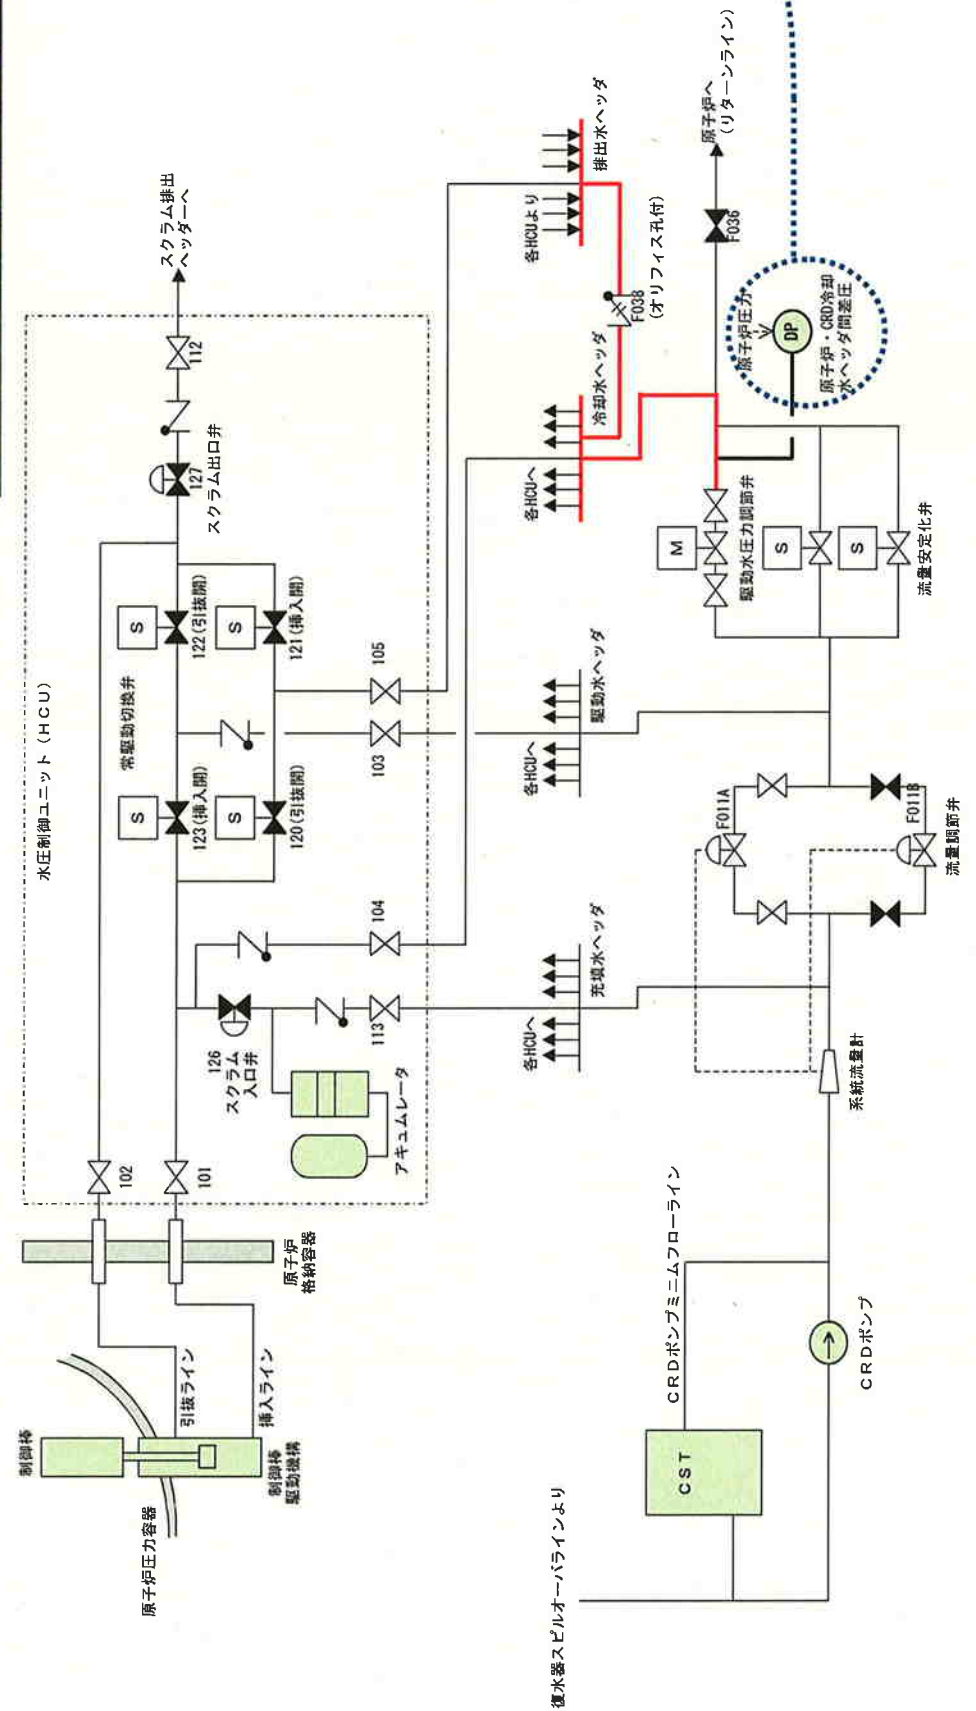
【目的】制御棒引抜け事象発生防止のため、原子炉・CRD冷却水ヘッダ間差圧上昇を防止するよう設備対策を実施する。

【対策】運転員への情報提供の明確化  
・ 警報「原子炉・CRD冷却水ヘッダ間差圧高/低」  
を差圧高側と低側に分離
