**N700系新幹線車両台車枠の件**

## N700系新幹線車両台車枠について

# N700系台車 側バリ製造説明資料

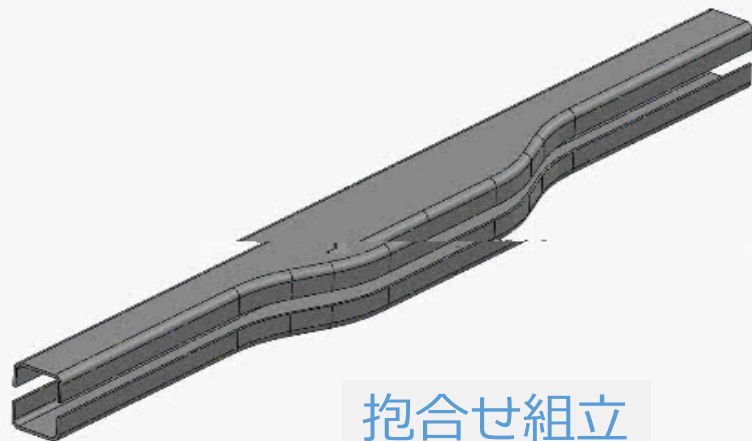
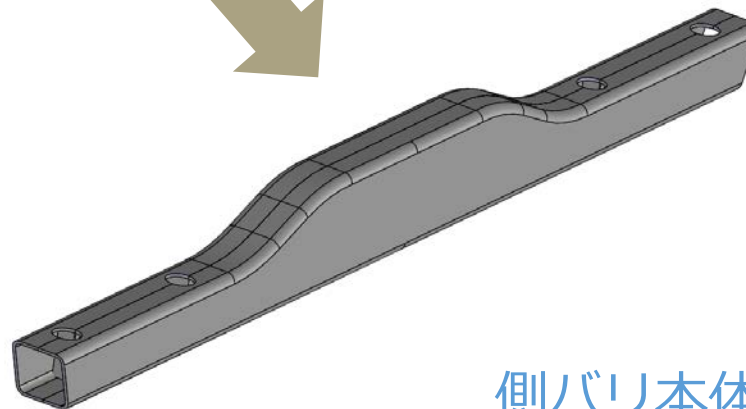
# N700系 側バリ製造工程（本体）

- (1) き裂発生台車枠では、強度部材である側バリ下面の板厚が、設計上の寸法8mm(加工後7mm以上)より薄く、最も薄い箇所で4.7mmで、この事実を受けて社内調査した結果、台車枠部材「側バリ」と「軸バネ座」を溶接にて固定する工程において、両部材のすき間を調整するために、平面度が出ていなかった側バリの下面を削り込んだことにより、図面寸法より薄くしてしまいました。
- (2) 公益財団法人鉄道総合技術研究所様(以下、鉄道総研様)が調査した結果、き裂の起点部分は破面どうしの接触により表面がつぶれていましたが、内部を詳細調査したところ、溶接施工を含めた何らかの原因により生じた割れと考えられる破面が認められました。
- (3) また、削り込みの補正と寸法調整のため、き裂が発生した近傍の軸バネ座の全面にわたり肉盛溶接をした形跡が見つかりました。肉盛溶接は一般的に補修に用いられる施工方法です。本部位は肉盛溶接後に残留応力を除去する工程を経るべきでしたが、その記録がないことから、軸バネ座近傍の母材の疲労強度に影響を与えた可能性が考えられます。

重大インシデント発生後からこれまでの調査と分析・解析を通じて、き裂発生台車枠では、溶接施工を含めた何らかの原因により生じた割れが存在していたと考えられます。ここを起点として、製造における不備により側バリ下面の板厚を薄くしてしまったことで、き裂に至る進展速度が早まったものと推定されます。また、軸バネ座の全面にわたる肉盛溶接等も影響している可能性があります。

- (1) き裂発生台車枠と同じ仕様で当社が製造しました N700 系台車枠につきまして、全数点検による測定で、側バリ下面の板厚が図面指示の 7mm を下回っていることが判明した台車枠を交換させて頂きます。なお、側バリ下面の板厚が 7mm を下回っていない場合でも当社の製造不備に鑑み、超音波探傷により何らかのきずが存在することが疑われる台車枠についても、当社の判断で交換させて頂きます。
- (2) 今回判明したことを受けて、社長が全カンパニーにおいて技術要求から展開された作業指示が確実に遵守されているか、現場のみの判断で作業指示から逸脱した製造が行われていないかについて、緊急調査を指示し、現時点では同様の問題がないことを確認しています。さらに二度とこのようなことが起こらないよう、全社品質管理委員会(仮称)を立ち上げ、外部視点を取り入れるなどの継続的な調査・確認に取り組み、当社グループを挙げて品質管理の徹底を推進して参ります。
