## 志賀原子力発電所 1号機の臨界事故についての 報告書の提出について

平成19年3月30日  
北陸電力株式会社

## 志賀原子力発電所 1 号機の臨界に係る事故についての報告(概要版)

# 志賀原子力発電所 1 号機の臨界に係る事故についての報告

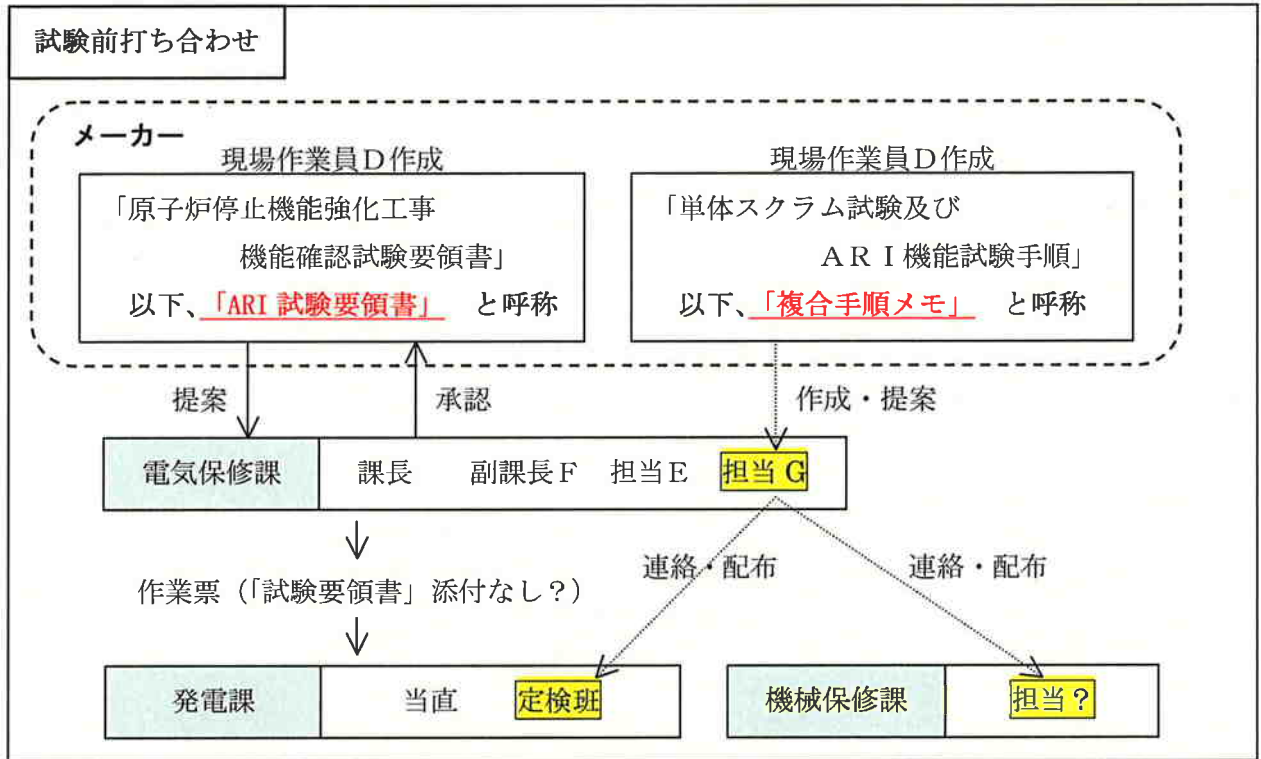
試験要領書関係の図解

・結局「**複合手順メモ**」は使わなかった。  
 ・実際の操作では「ARI 試験要領書」を用いたが、直前に行われる単体スクラム試験において、「アキュムレータに水をチャージする」操作をしないこと、及び「1ノッチ引抜・挿入操作」を後から実施すると言う点で、「**複合手順メモ**」の考え方を取り入れた。  
 ・「ARI 試験要領書」における、「アキュムレータ充填水をブローする」というステップは、事実上「ブロー後の圧力が下がっていることを確認する」という内容だけになり、現場における事実上の最初の操作は、「試験対象を除いた CRD(88 本)の挿入元弁(V101)引抜元弁(V102)および V113 を全閉する」になった。

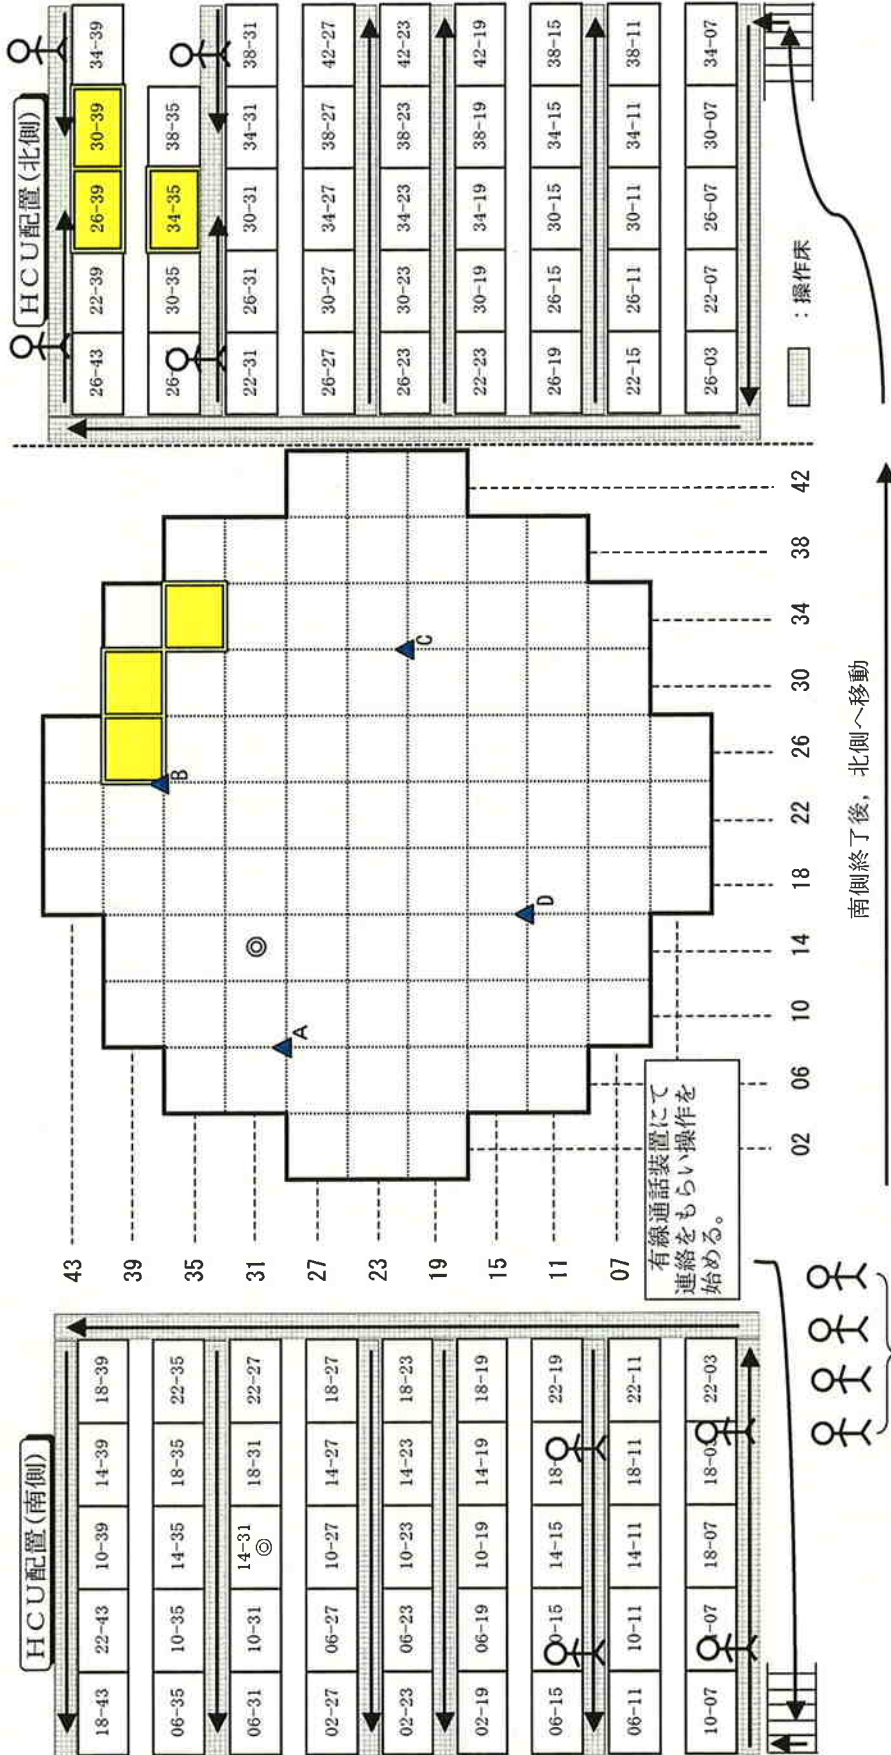
# ARI 機能確認試験時の隔離操作 (101, 102 弁操作) 実施順序 (推定)

ARI 機能確認試験対象制御棒 (14-31) を除く 88 本の制御棒の HCU の隔離操作実施

電気保修課 2 人、メーカー 2 人の 4 人で移動しながら、101 弁、102 弁を順次実施  
1 列に 2 人が入り操作したところもある。HCU の順は不明。(聞取りによる)

南側終了後、北側へ移動し、同様に作業実施

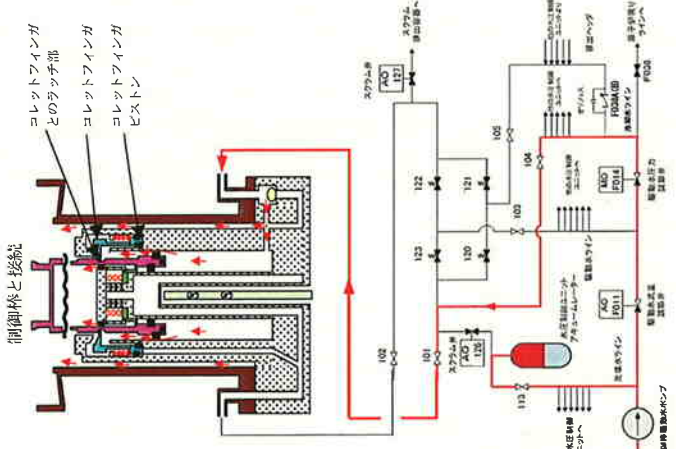
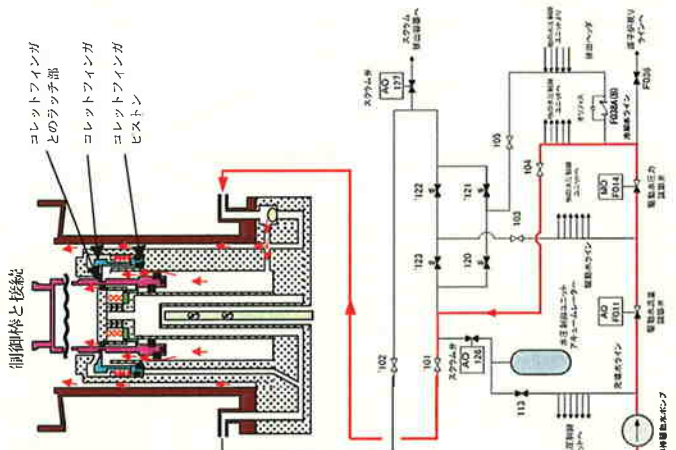
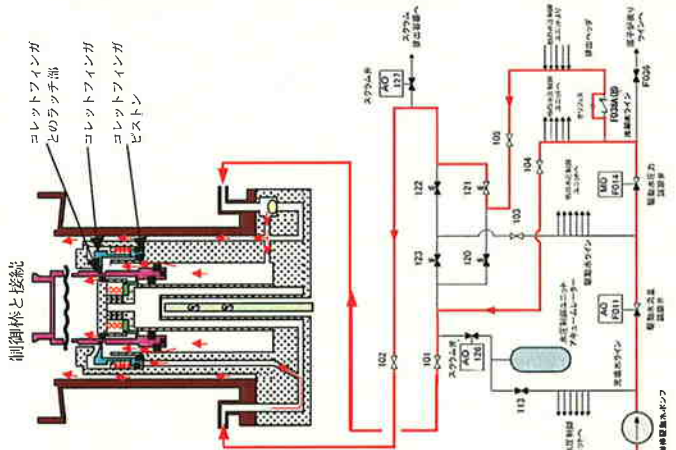
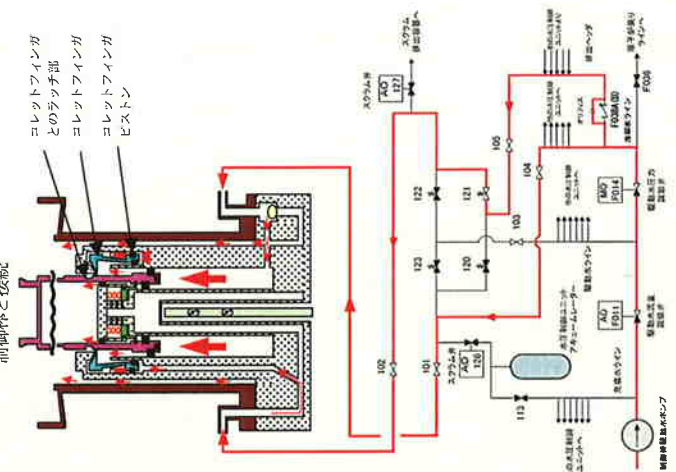
制御棒が引き抜けたメカニズム

C/R	<p>全挿入</p> <p>制御棒駆動機構の隔離前は、駆動水流量調節弁「自動」、駆動水流量 1250/min で運転中の状態</p>	<p>制御棒駆動機構の隔離準備で水圧制御ユニットアキユムレータの降圧を実施</p>	<p>制御棒駆動機構の隔離本数が多くなると、駆動水ヘツダ圧力、及び冷却水ヘツダ圧力が上昇し、原子炉内(制御棒駆動機構内部)との圧力差が大きくなる。</p> <p>圧力差約 0.04MPa 以上で常駆動切替弁(121)が開き、冷却水ヘツダ水がオリフィス付逆止弁のピストンを押し上げる方向に力が加わる。</p> <p>差圧が 392kPa となると「原子炉・ORD 冷却水ヘツダ閥差圧高」警報が発生する。</p>	<p>全挿入→過挿入</p> <p>冷却水ヘツダ間差圧が約 0.7MPa まで上昇すると、制御棒の重量以上の駆動圧となり過挿入方向に動作し、ラッチが開放され制御棒駆動機構はアンラッチの状態となる。更に圧力が上昇し約 1.0MPa になると、コレクタフィンガのピストンが引抜側からの冷却水により押し上げられ続け、アンラッチが維持される状態となる。</p> <p>過挿入状態となると、「制御棒ドリフト」警報が発生する。</p>
動作説明

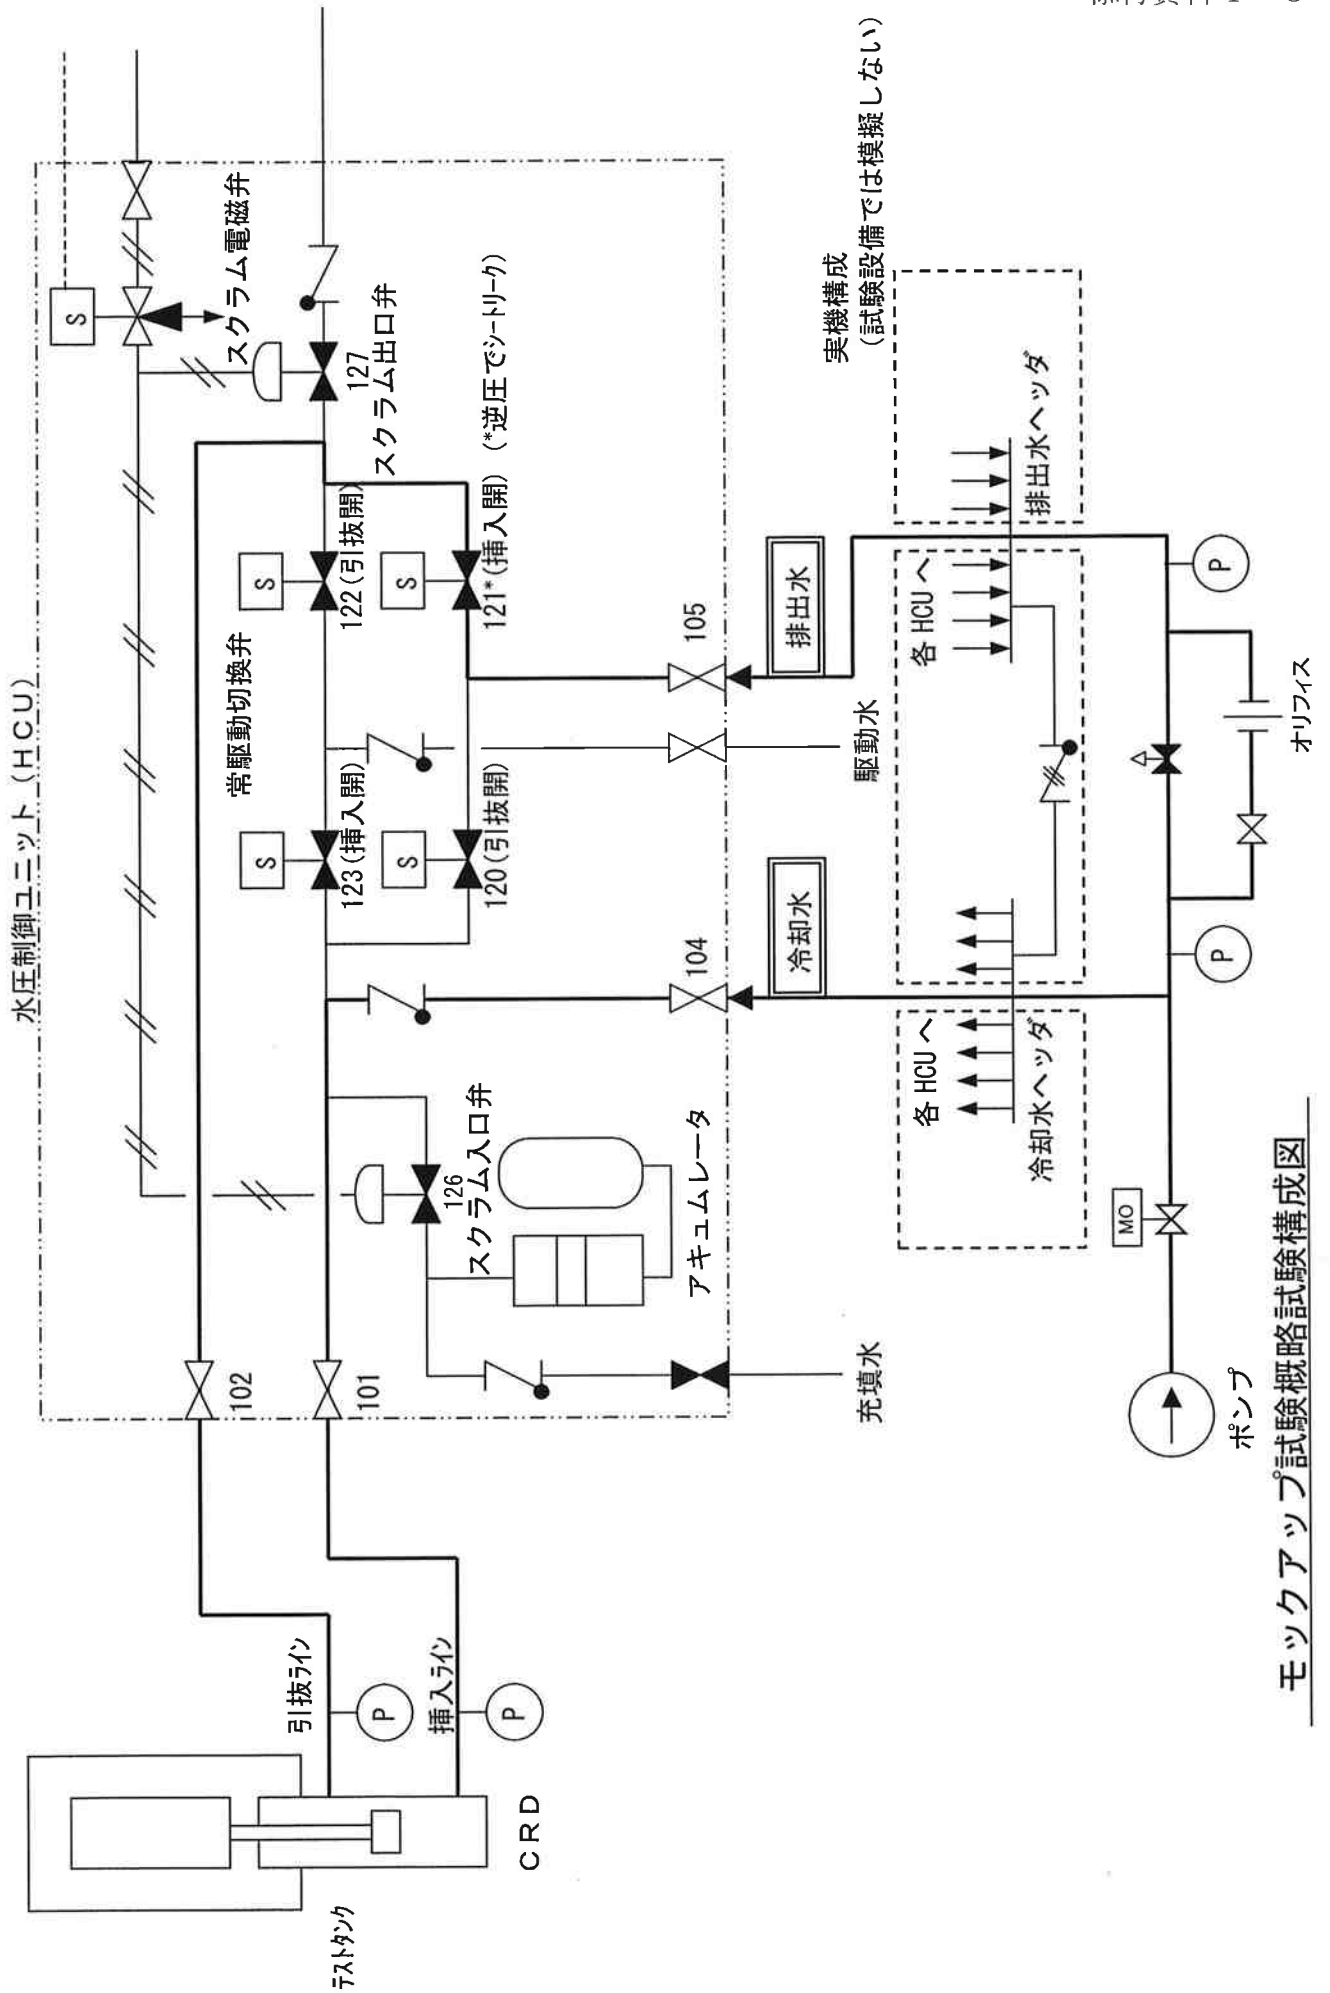
制御棒が引き抜けたメカニズム

<p>図解</p>	<p>ステップ⑤</p>	<p>ステップ⑥</p>	<p>ステップ⑦</p>
<p>CR</p>	<p>引き抜かれる この状態で挿入側弁 (101) が全閉されれば挿入側の圧力が低下し、制御棒駆動機構はオリフィス付逆止弁からの冷却水による引抜動作と制御棒等の自重で引抜かれる。 制御棒の親引き抜けにより「制御棒ドリフト」警報が発生する。</p>	<p>引抜かれた制御棒は、挿入側弁 (101) が全閉状態のためアキュムレータ圧力の有無にかかわらずスクラム挿入は不能。しかし、排出側スクラム弁 (AO-127) が全開するか、102 が全閉となると、引抜側の圧力が低下しコレットフィンガのピストンが押下げられ、制御棒駆動機構はその位置でラッチする。</p>	<p>全挿入 制御棒駆動機構の弁を復旧したことで、冷却水ヘッド圧力により④と同様の動作で制御棒駆動機構が挿入方向に動作し、引き抜けた制御棒は全挿入となる。</p>

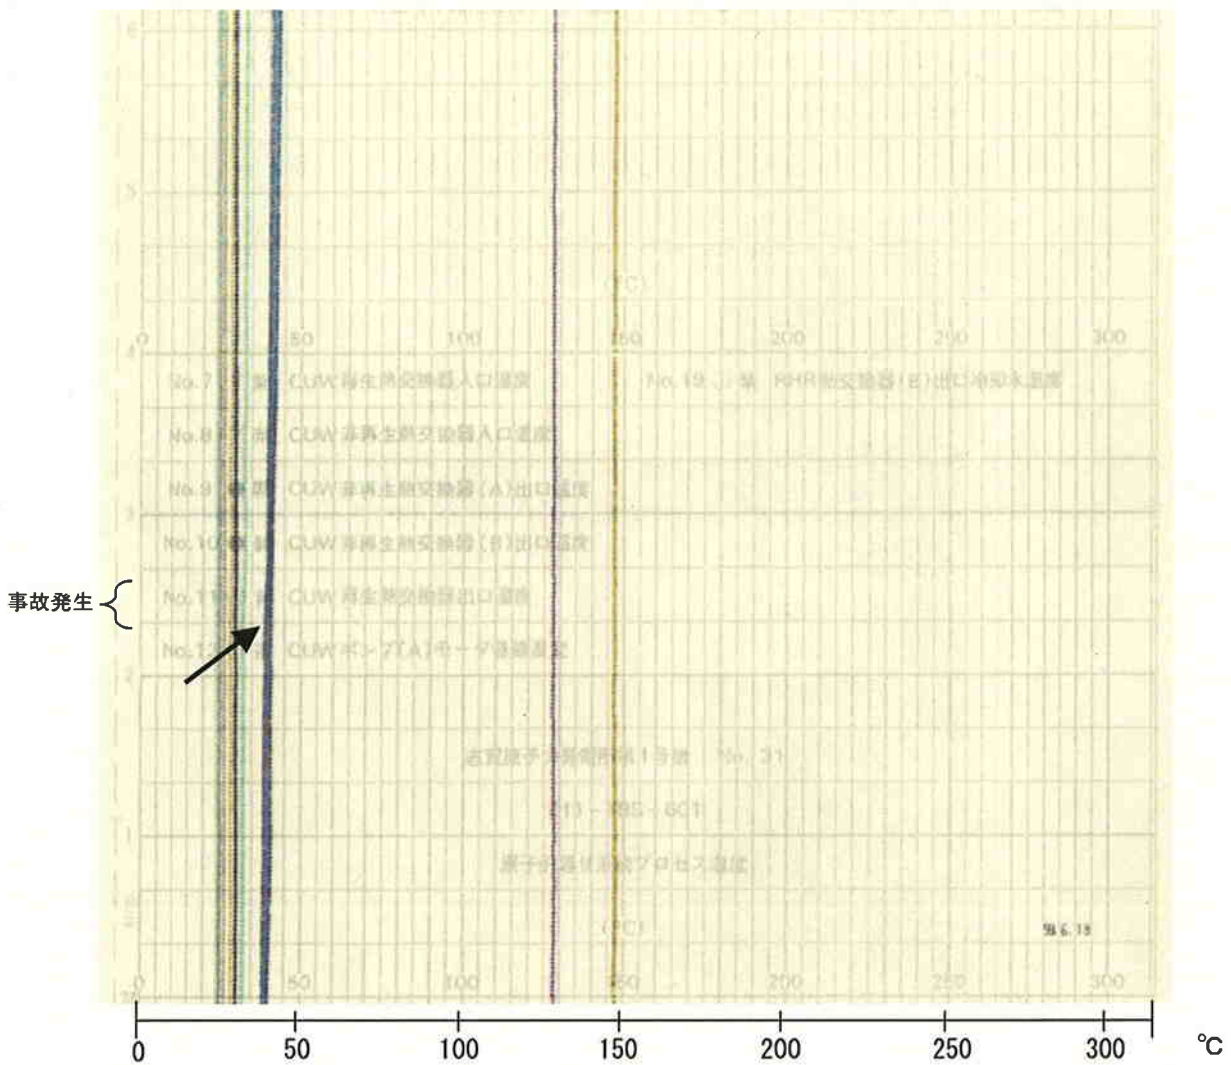
図1 原子炉冷却材浄化系（CUW）再生熱交換器入口温度のチャート  
[平成11年6月18日 0:00~6:00]

また、プロセス計算機から毎正時に印字されるCUW再生熱交換器入口温度も、事故発生直前の2時における値が39℃であったことから、解析条件として温度39℃を用いることとする。

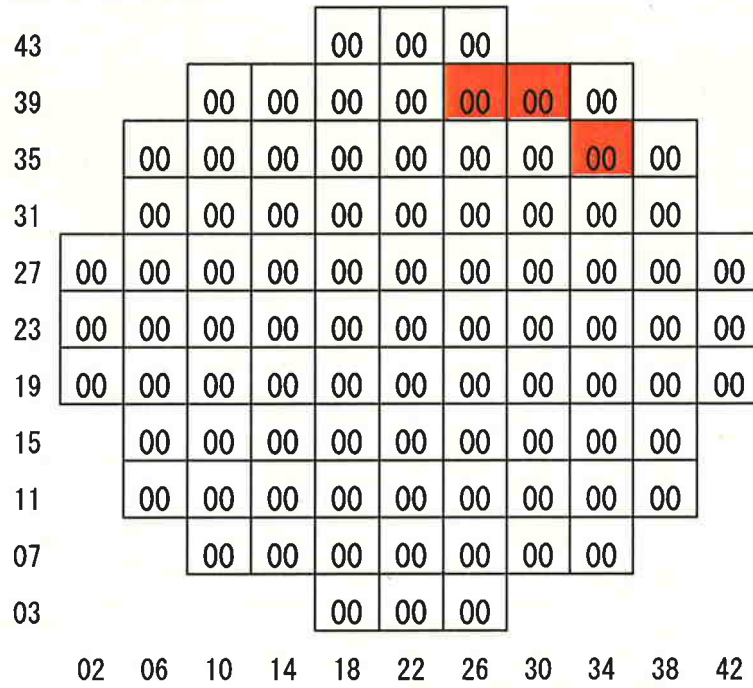
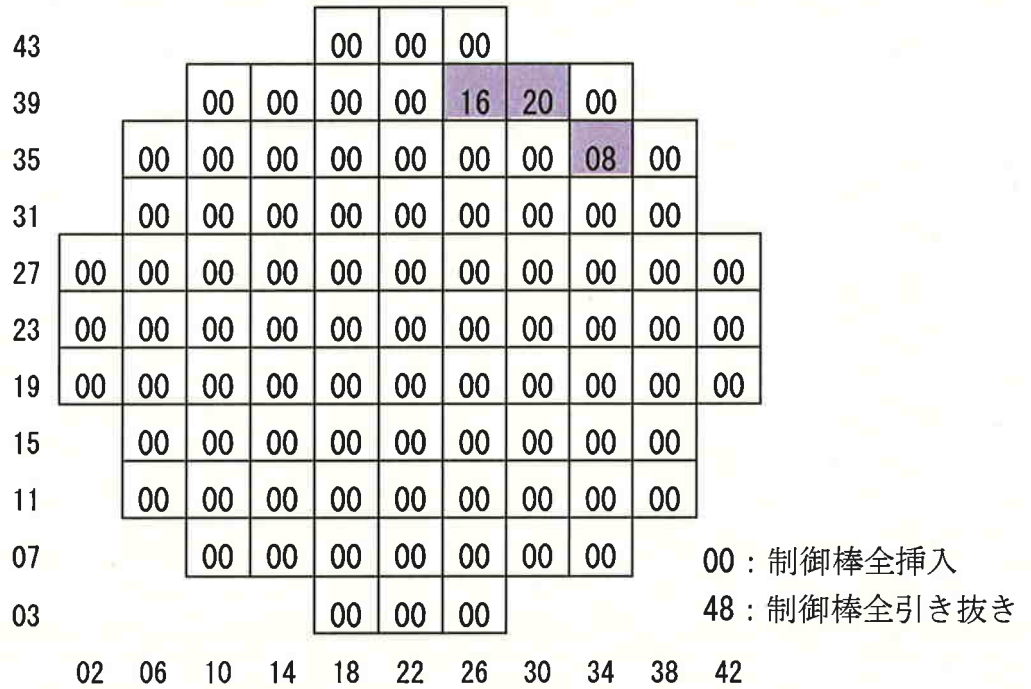
図 4 制御棒引き抜け位置

- ・「原子炉停止機能強化工事機能確認試験」の準備のため、制御棒駆動機構の弁(101,102)を順次全閉する操作を行ったが、制御棒駆動系の流量調節弁が開いている状態で操作を始めてしまった
- ・このため、制御棒駆動系の系統圧力が徐々に高くなり、101 弁を閉止したことにより制御棒 3 本が引き抜けた
- ・原子炉が臨界になり自動スクラム信号が発生したが、制御棒が直ちに挿入されず、15 分後に制御棒が全挿入され、原子炉は未臨界状態となった

※網掛け部分は、引き抜けた制御棒を示す。

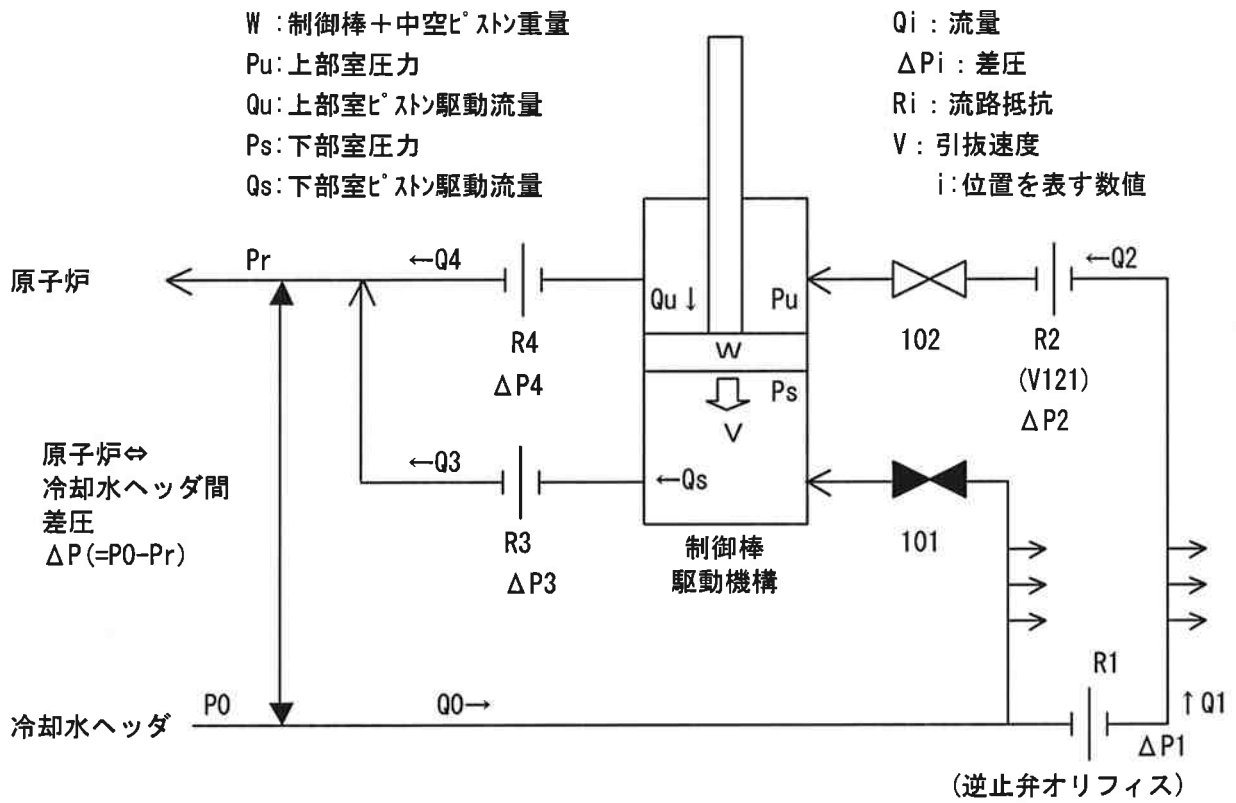
図7 引き抜け速度評価モデル

101 弁を閉、102 弁を開とした状態における原子炉-冷却水ヘッダ間差圧と制御棒引き抜け速度の関係を各部の流路抵抗や制御棒の自重から計算する評価モデルを作成。(図 7)

評価モデルの妥当性を検証するため、モックアップ試験装置による原子炉-冷却水ヘッダ間差圧及び制御棒引き抜け速度の関係を実測。この実測値と評価モデルによる計算結果とを比較した結果、評価モデルによる計算により、保守性を有する結果が得られることを確認。(図 7、8)

R1とR2は、構造から求まる抵抗係数であり駆動機構の個性によらず一定（試験体も実機を模擬）。R3とR4は駆動機構内部流路抵抗であり、個体差があるため実測値を基に求める。

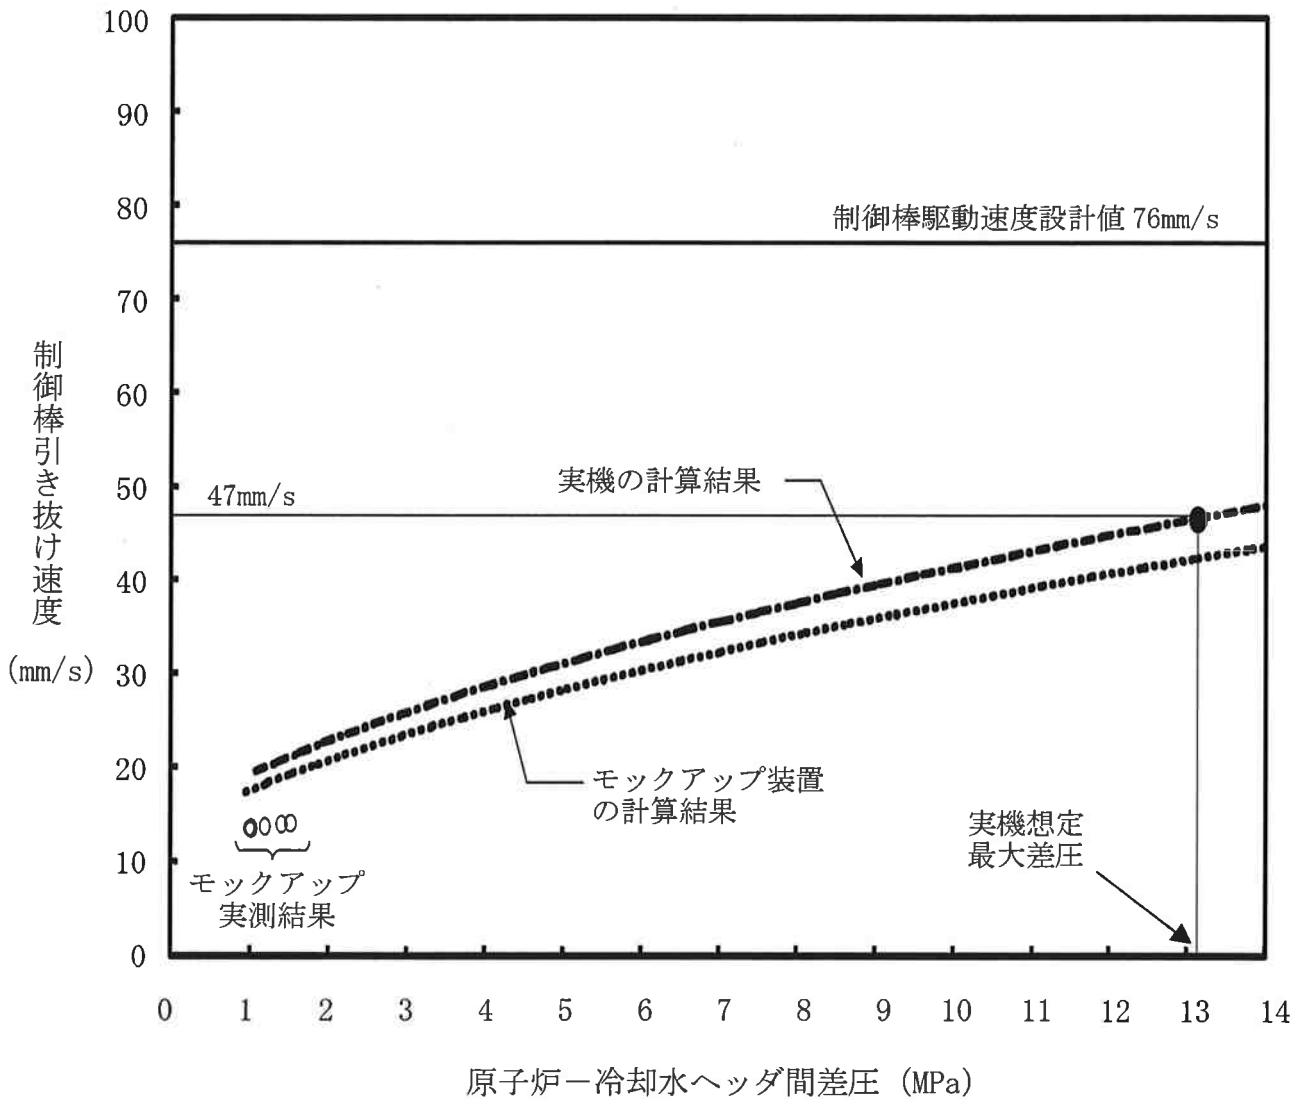
図 8 評価モデルによる制御棒引き抜け速度

評価モデルに、全制御棒の工場出荷試験時の流路抵抗実測値(平均値)を適用し、事故発生時の制御棒引き抜け速度を計算するとともに、制御棒駆動機構の個体差による引き抜け速度範囲を評価。なお、原子炉-冷却水ヘッダ間差圧は、事故発生時の差圧が特定困難なことから、想定される最大値約 13MPa (制御棒駆動水ポンプミニマムフロー運転時のポンプ吐出圧力)を適用。(図 8)

なお、当該制御棒 3 本の事故発生前の至近の点検時(第 2 回定期検査時)の流路抵抗測定結果を条件として引き抜け速度を計算した結果、それぞれ約 45mm/s 台 [26-39]、約 47mm/s 台 [30-39] 及び約 48mm/s 台 [34-35] となり、その平均値は約 47mm/s であった。

以上のことから、解析における制御棒の引き抜け速度の設定値は 47mm/s とした。

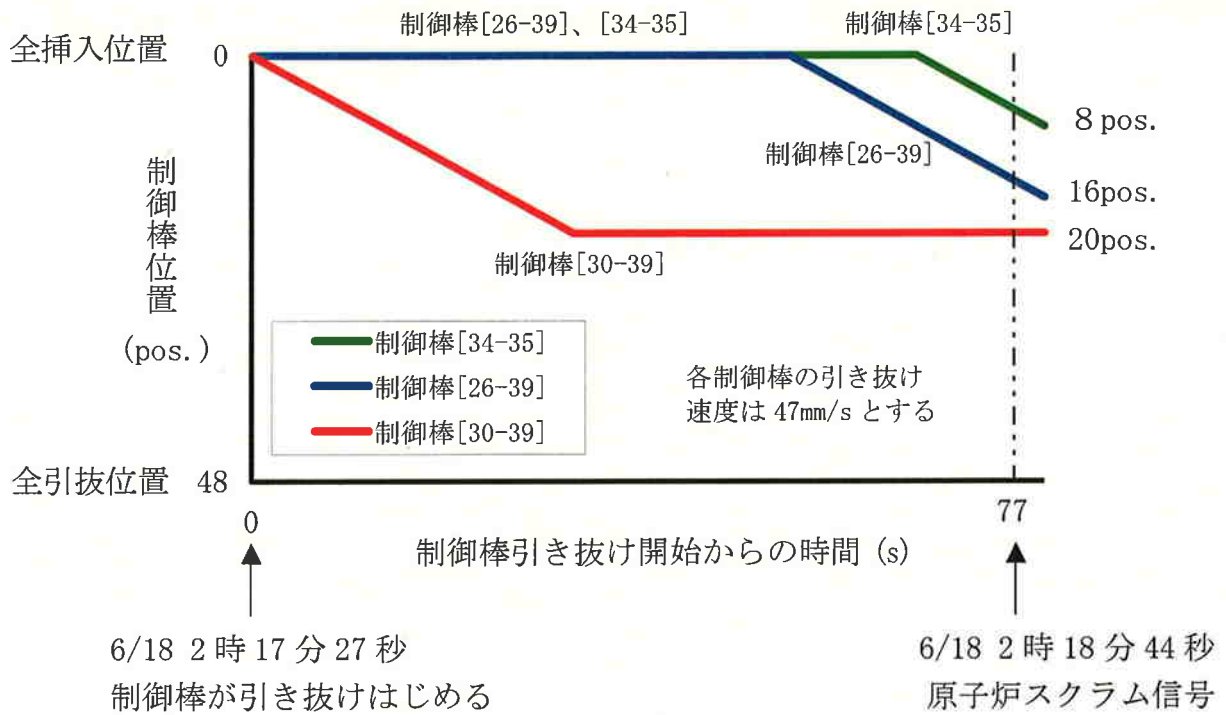
図 10 制御棒引き抜け条件

注) 制御棒[26-39]及び[34-35]の引き抜けは、原子炉スクラム信号時に停止とするが、解析では完全に引き抜け動作が停止するまでに約 3.2 秒\*かかる と仮定。

※ラッチ機構間の距離は 152.4mm であり、制御棒引き抜け速度を 47mm/s とすると原子炉スクラム信号発生による制御棒引き抜け停止動作開始から実際の停止までには最長で約 3.2 秒かかる。

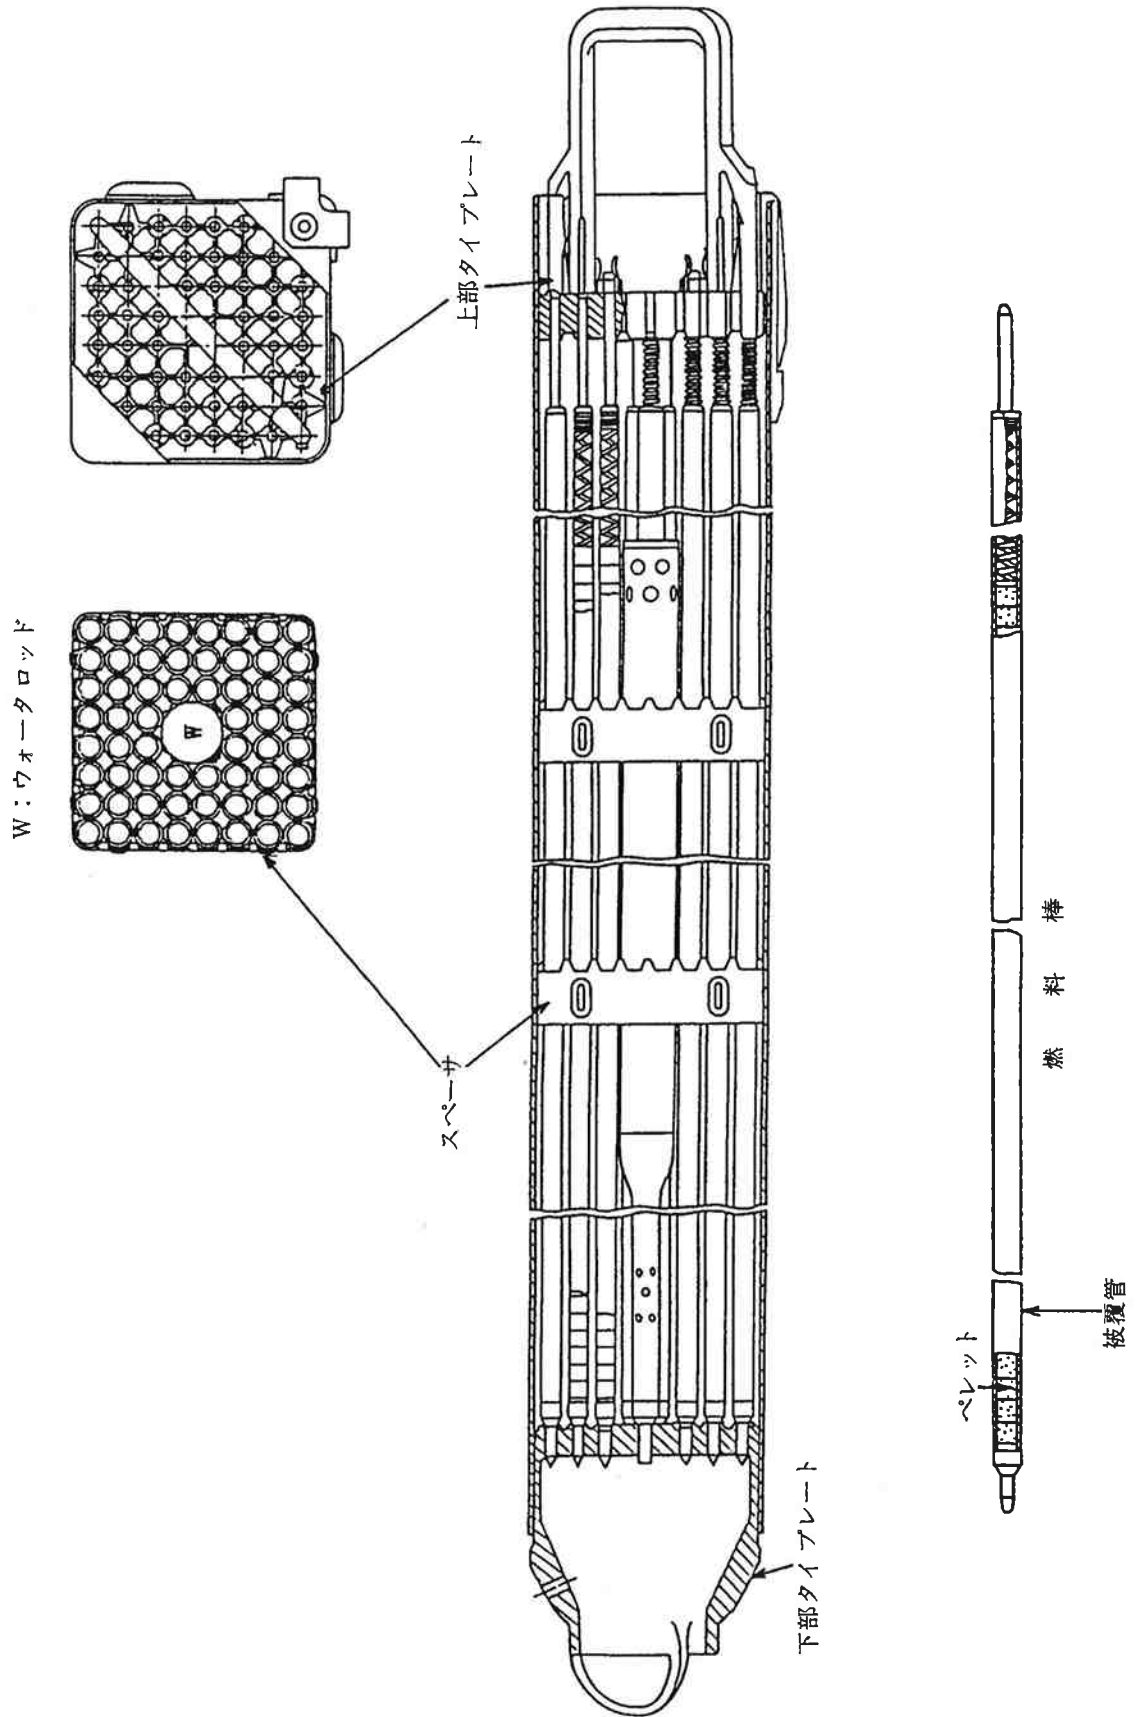
事故当時相対出力の大きかったと思われる燃料集合体から順に9体、燃料集合体外観点検を行い、その結果、燃料棒及び燃料棒以外の構成要素に、著しい損傷、変形及び腐食は認められなかった。

燃料集合体外観点検結果

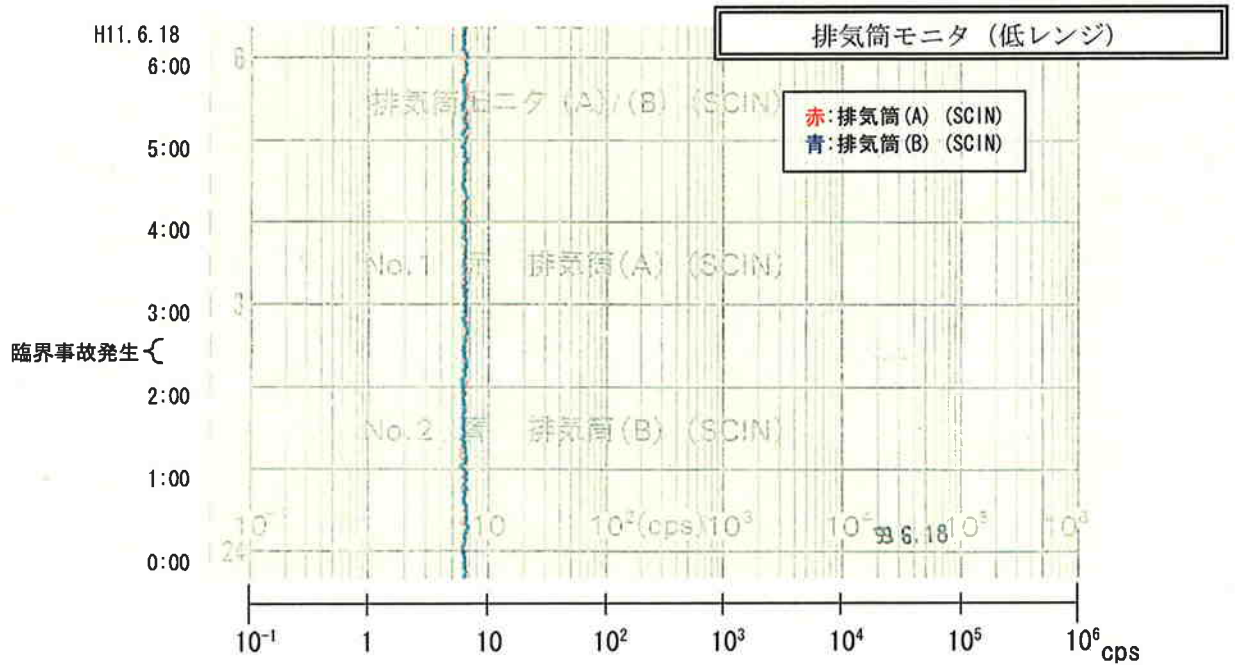
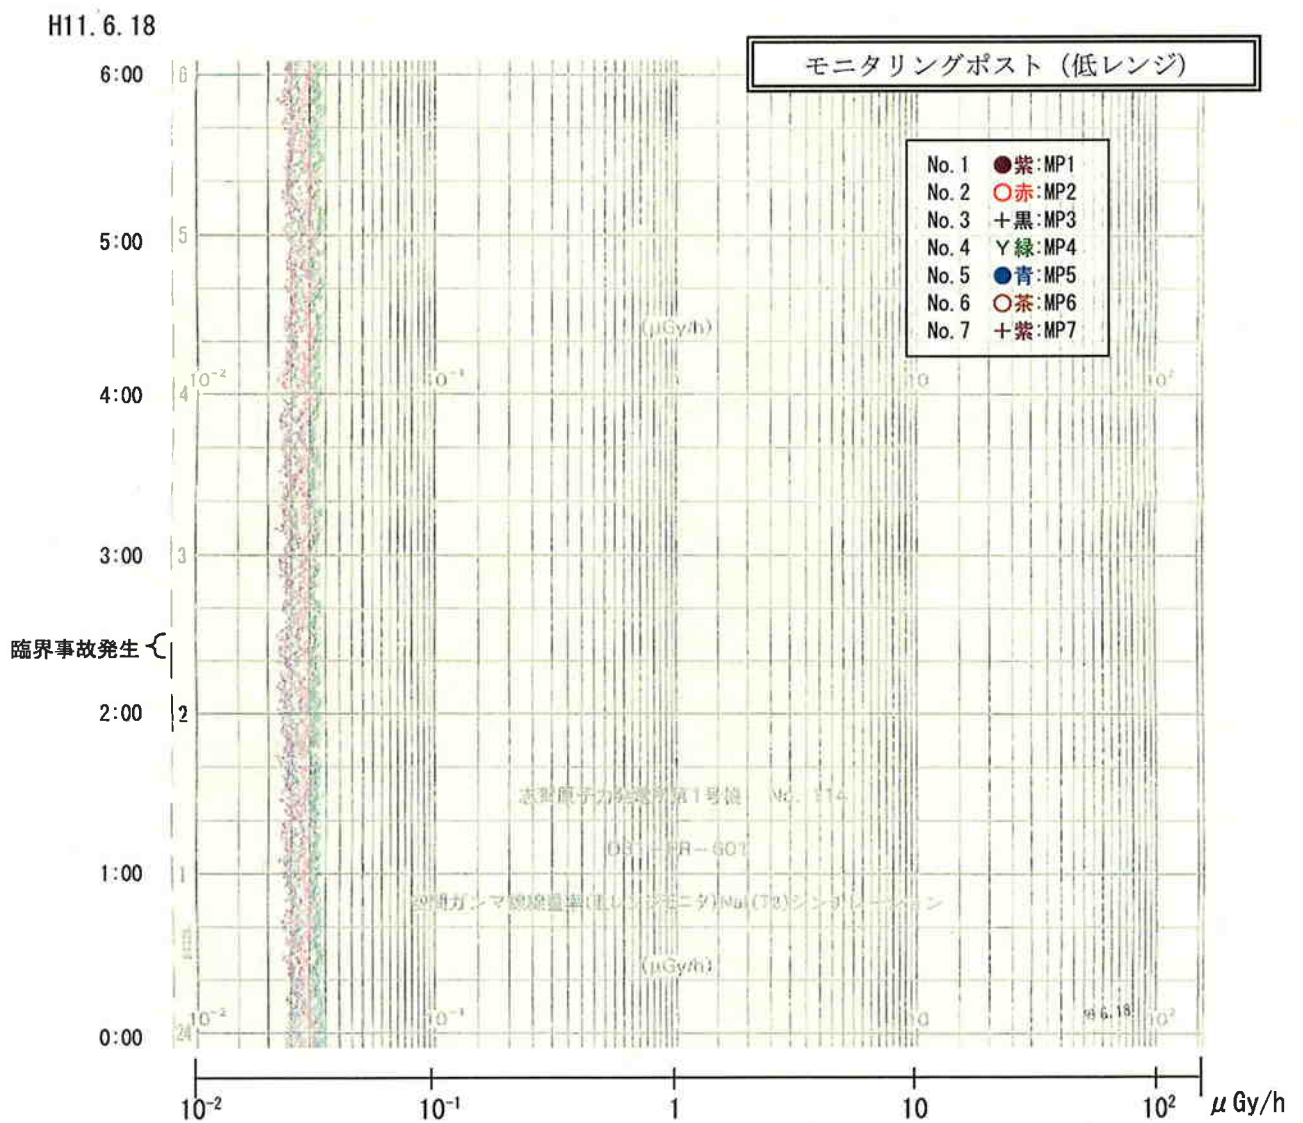
排気筒モニタ及びモニタリングポストチャート  
 (平成 11 年 6 月 18 日 0:00~6:00)

臨界事故により燃料が破損し、燃料被覆管の中から希ガスが漏えいした場合には、原子炉建屋 4 階から換気空調系を經由して排気筒から環境へ放出されるおそれがあるため、排気筒モニタ及び敷地境界に設置されているモニタリングポストの指示値を確認した結果、指示値に変動はなく、臨界事故に起因した希ガスによる外部への影響はなかった。

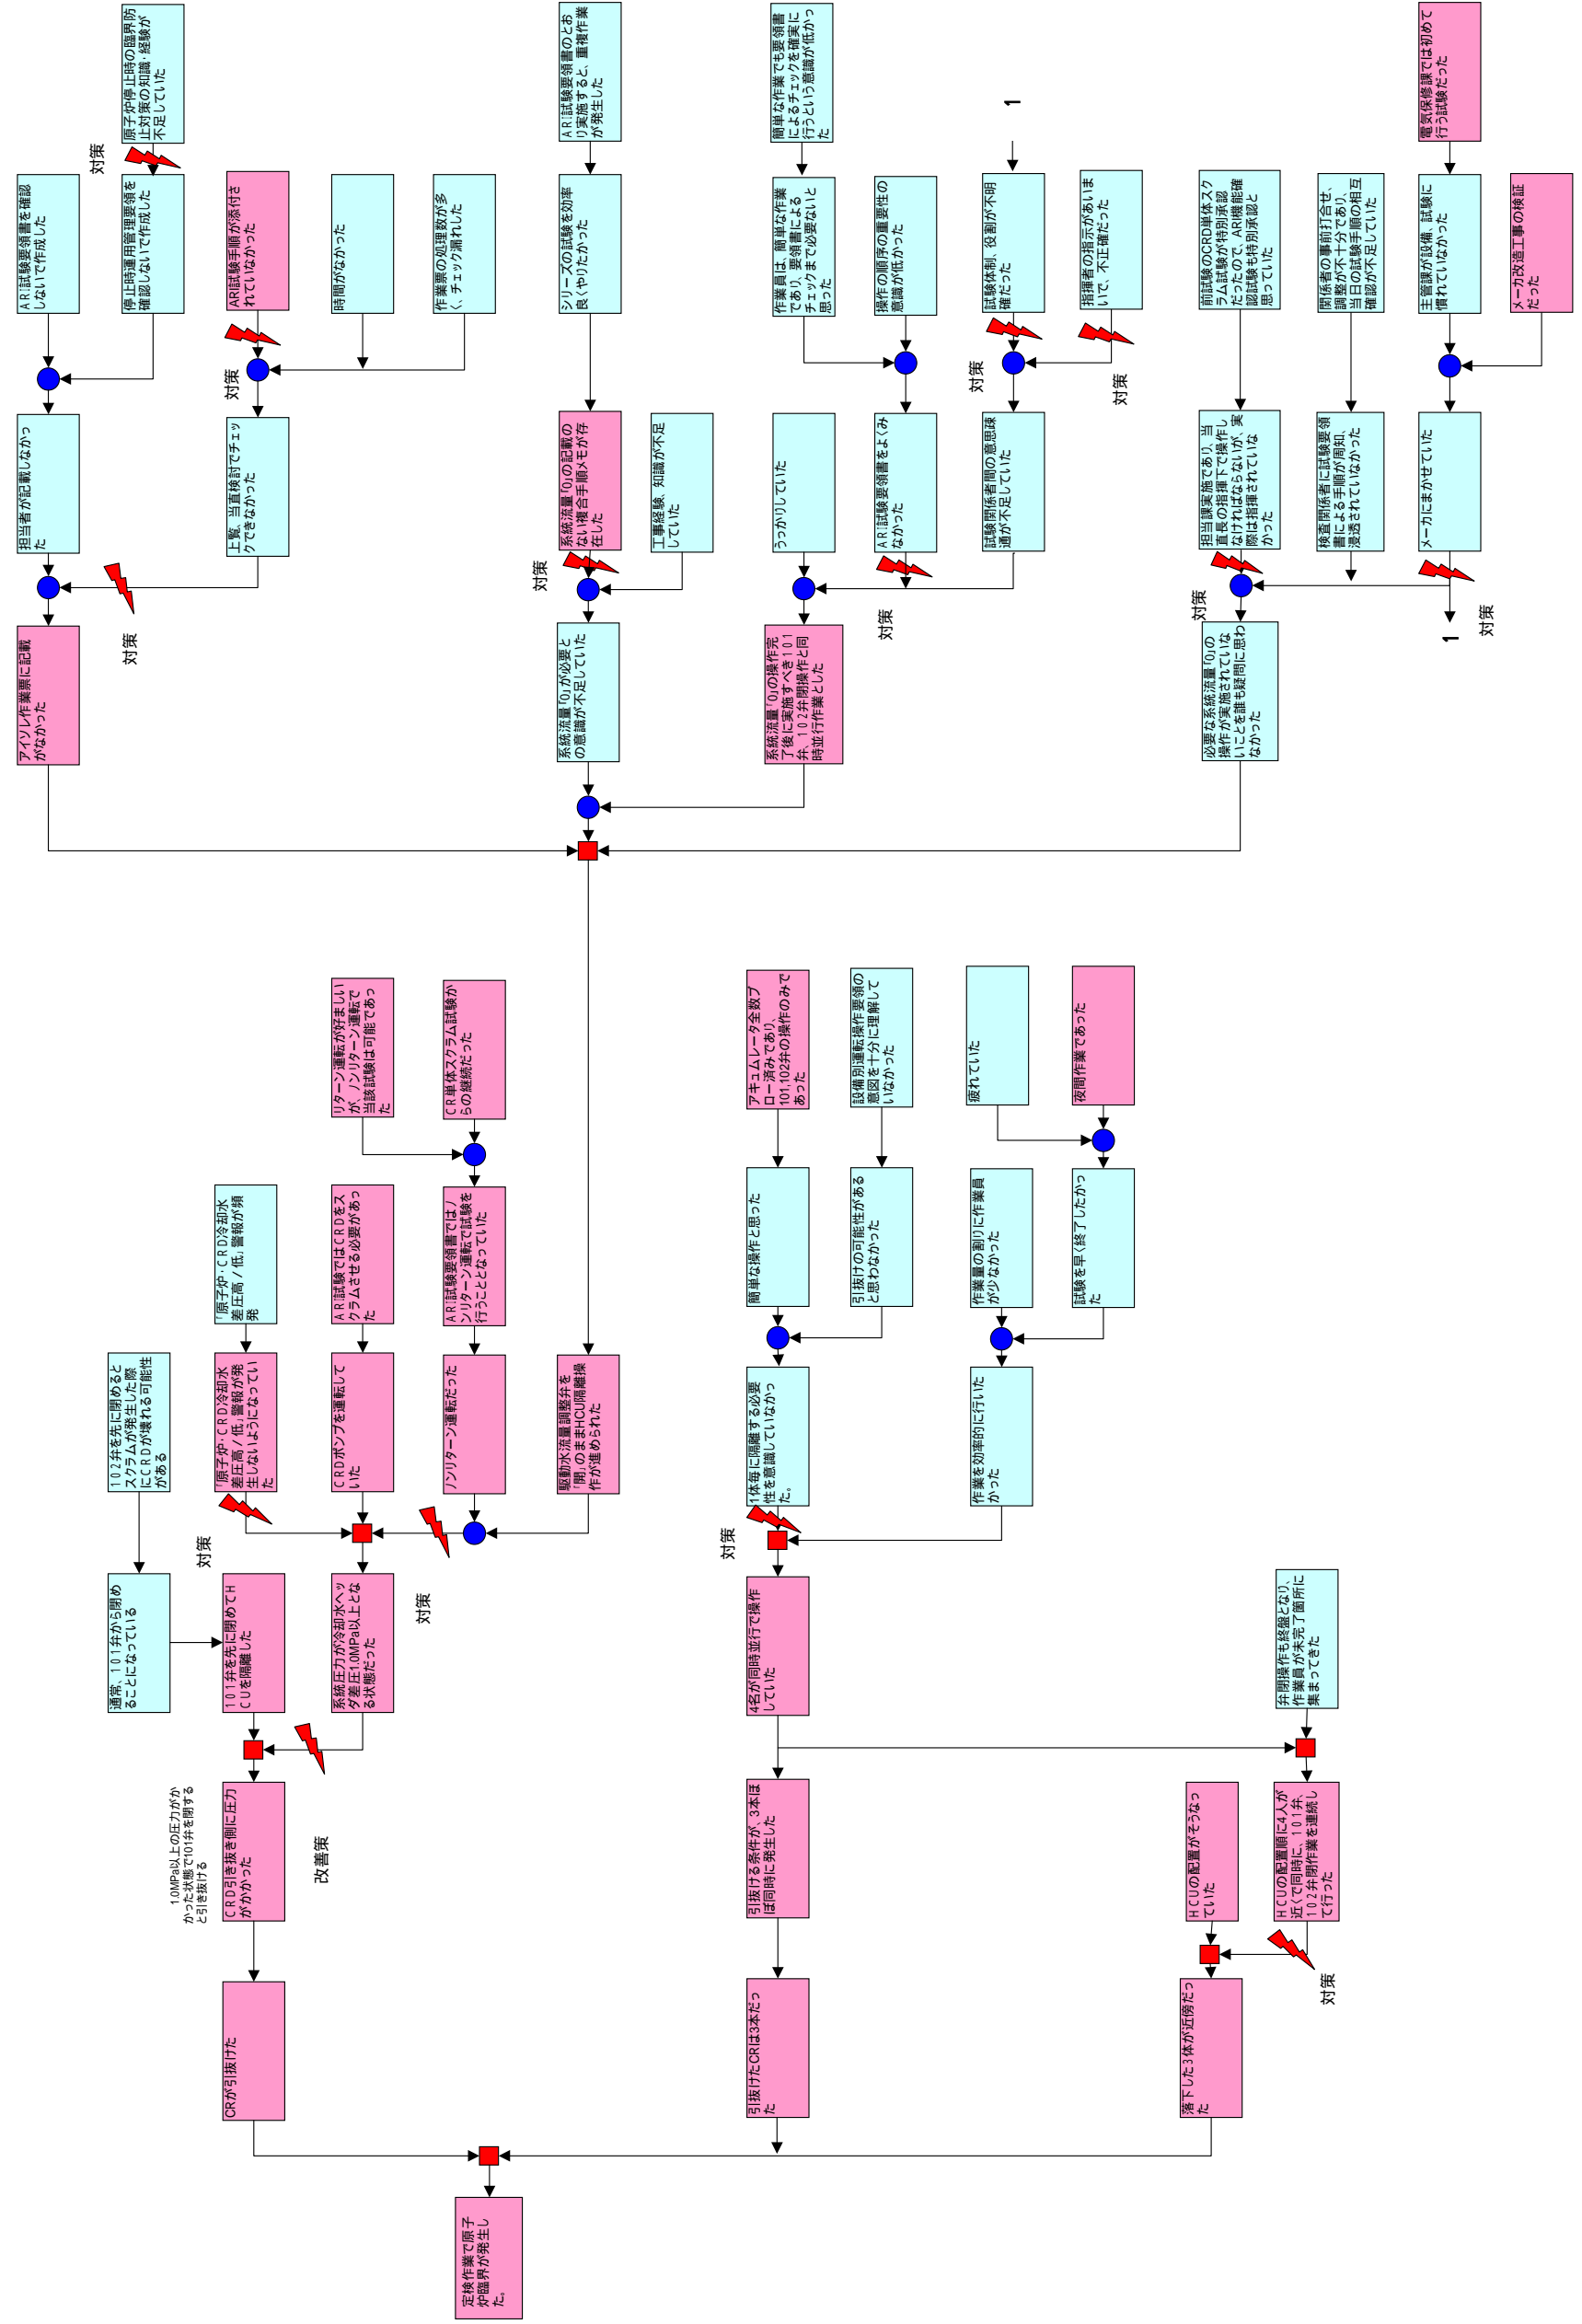
志賀原子力発電所1号機で定期検査中に発生した臨界事故に関する問題点、根本原因および改善策

問題点	根本原因	改善策
① 保守作業手続要領に基づき、電気保修課員は、作業票にARI試験の手順を添付すべきであったが、実際は添付していなかったこと。	a. 電気保修課員は、保守作業手続要領に基づき作業票に試験手順を添付すべきであったが、実際には添付しなかったため、当直長は事前に試験手順をチェックできず、試験に係わる操作の内容を理解できなかったこと。	① HCU隔離手順が臨界防止措置を考慮したものでなかったことに関する改善
② 電気保修課員は、臨界防止に関する検討が十分でなかったため、HCUを1本毎隔離することの重要性を認識していなかったこと。	b. ARI試験要領書に従い、中央制御室において試験対象制御棒を全引抜きし、系統流量を「0」とする操作を完了した後、現場においてCRD隔離弁（101、102弁）の閉操作を実施すべきところ、連携不足から中央制御室と現場の操作が同時進行となったため、結果的に系統流量を「0」としないままCRD隔離弁の操作が進んだこと。	② HCU隔離操作中の監視不足に関する改善 7.1.1 操作手順の改善
③ 原子炉・CRD冷却水ヘッダ間差圧が、警報値に達する可能性のある操作であり、リターン運転の方が好ましかったが、実際はノンリターン運転としたこと。	c. 直前に機械保修課員が実施していたCRD単体スクラム試験と電気保修課員が実施していたARI試験を連続して実施することによる効率化を考え、関係者の調整に複合手順メモを作成された。複合手順メモは現場では使用されていないものの、試験要領書で定めた試験手順を変更する場合は、試験要領書を改訂し承認を受けるべきであったこと。	③ HCU隔離手順にリターン運転等関連手順が織り込まれていないことに関する改善
④ 承認された試験要領書を変更する場合は、その都度試験要領書を改訂し、承認を受けるべきであったこと。	d. 電気保修課員は初めて行う試験であったことから、試験はメーカー作業員に任せていたこと。また、HCU隔離操作は、当直長の指揮の下、行われることになっていったが、当直長は電気保修課員とメーカー作業員に任せておけば大丈夫だと思っていたこと。	④ 手順書の承認および適用に関する改善 現状で問題なし

7.1.1  
 (1) HCU隔離手順が臨界防止措置を考慮したものでなかったことに関する改善  
 (2) HCU隔離操作中の監視不足に対する改善  
 (3) HCU隔離手順にリターン運転等関連手順が織り込まれていないことに関する改善  
 7.1.2  
 手順書の承認及び適用に関する改善  
 (1) 監視に必要な警報、監視計器の除外に対する改善  
 (2) 試験における役割分担の明確化に対する改善  
 作業票に当該作業要領書を添付するルールに関する改善  
 7.2.1  
 運転監視機能の強化
